DIPLOMAMUNKA FELADAT

Kőburkoló szakipar bemutatása

(Kőfal szerkezetek, padlóburkolatok és szerelt kőlap falburkolatok készítése a XX. század második felétől, szakszerű kivitelezésének technológiai leírása, valamint az előforduló szakszerűtlen kivitelezés következményei)

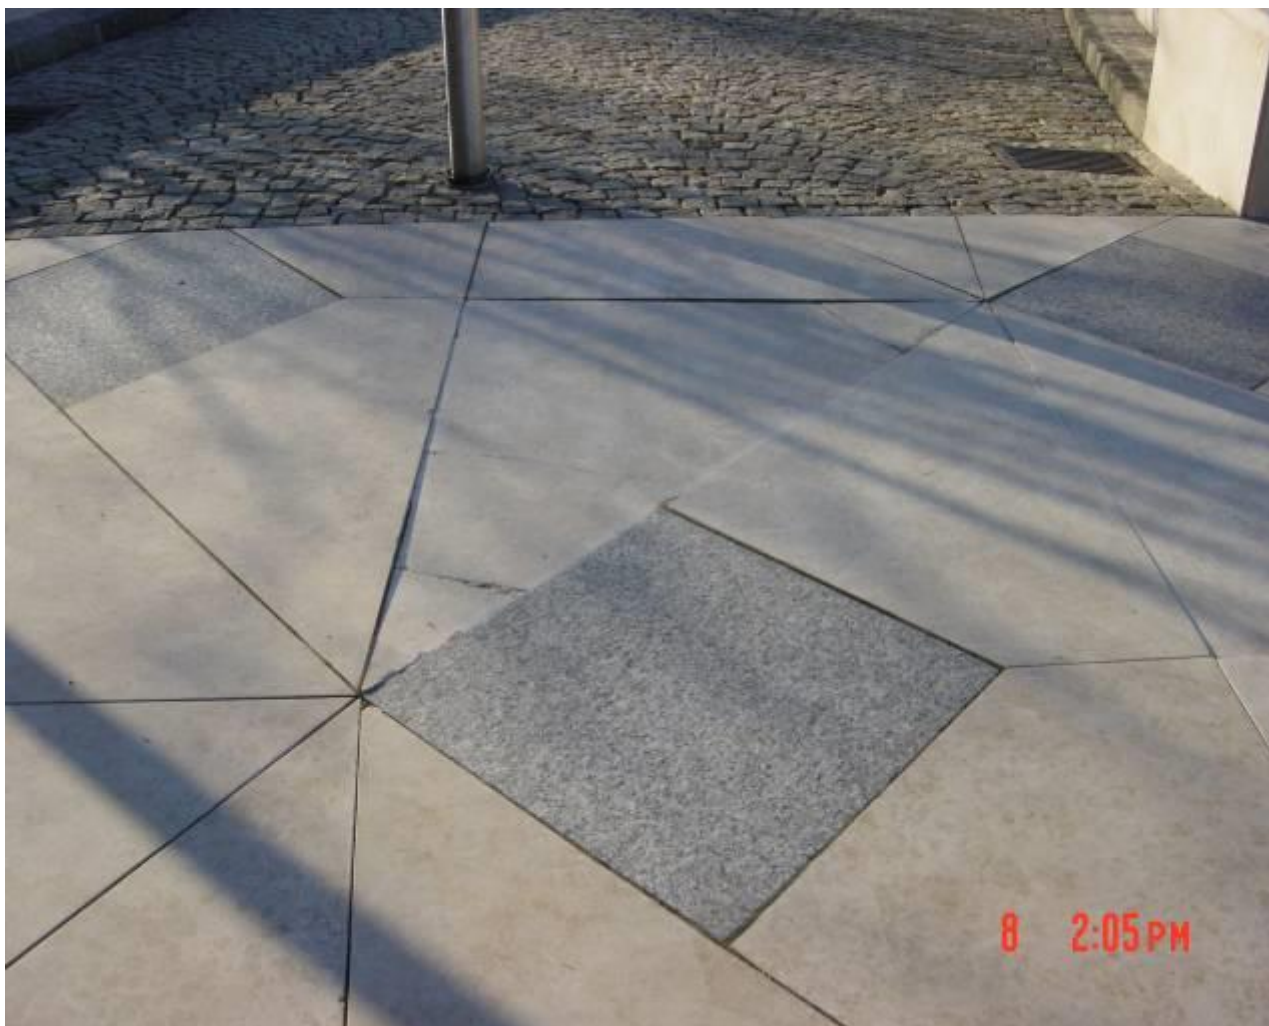
Nemzeti Színház főbejárati előtér díszburkolat, 2007. január 13.

A Nemzeti Színház reprezentatív létesítmény, pár éve 2001-ben adták át. Természetesen további „egyéb” kérdések is felvetődnek, mit: vajon mikor javítják, javíttatják ki a hibákat, és azt miért nem a garanciális időn belül rendelték el? Miért nem lehet azonnal, a hiba megjelenésekor elrendelni a szemet bántó, könnyen balesetet előidéző silány munka szakszerű kijavítását? Kiknek az érdeke, hogy a garanciális munka elvégzésére nem kerül sor?

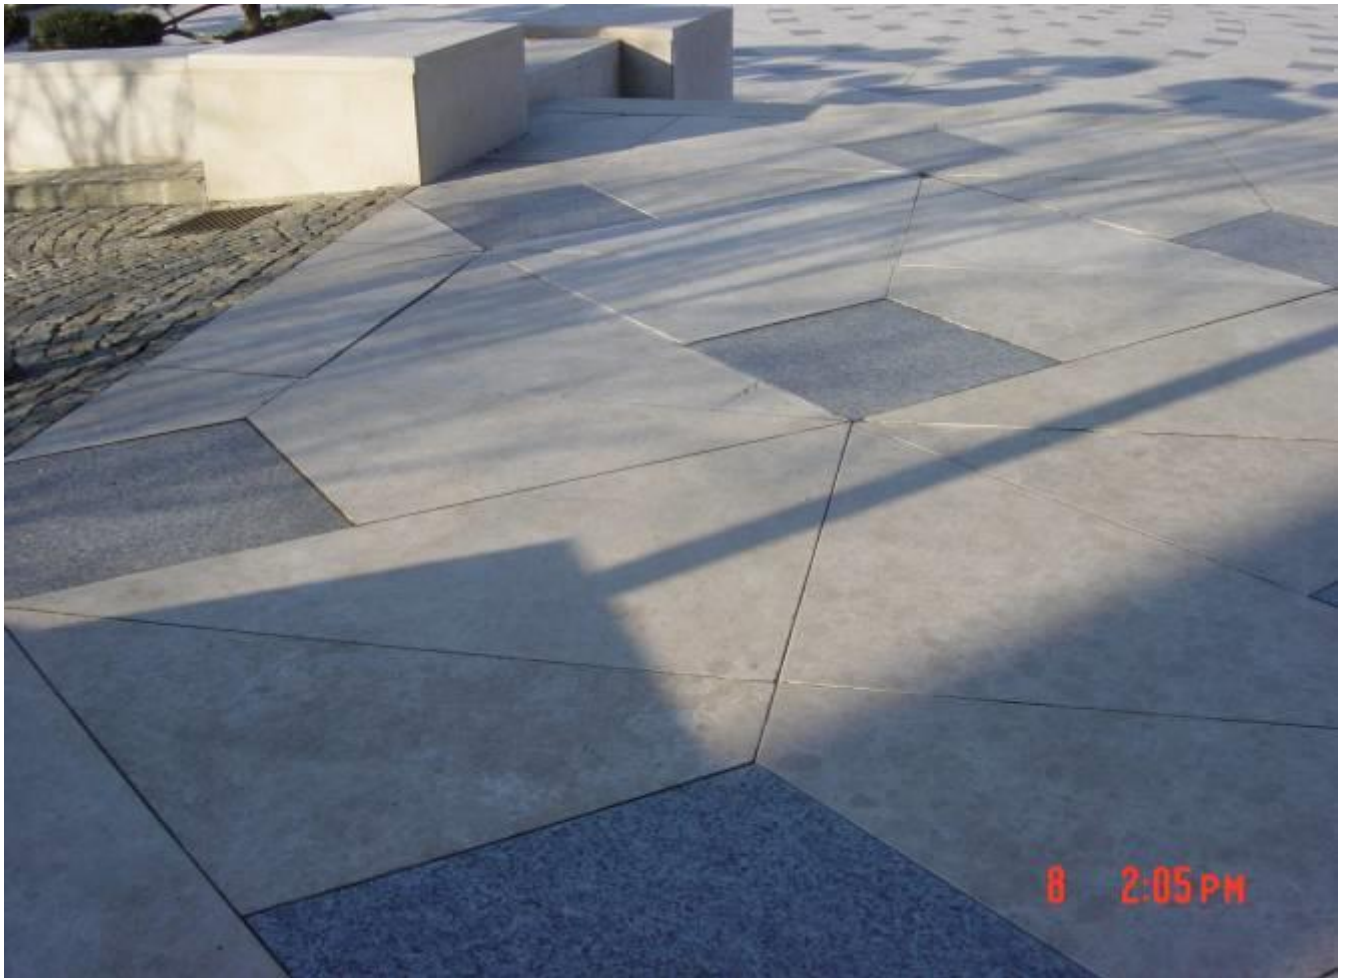
Nemzeti Színház főbejárati előtér díszburkolat, 2007. január 13.

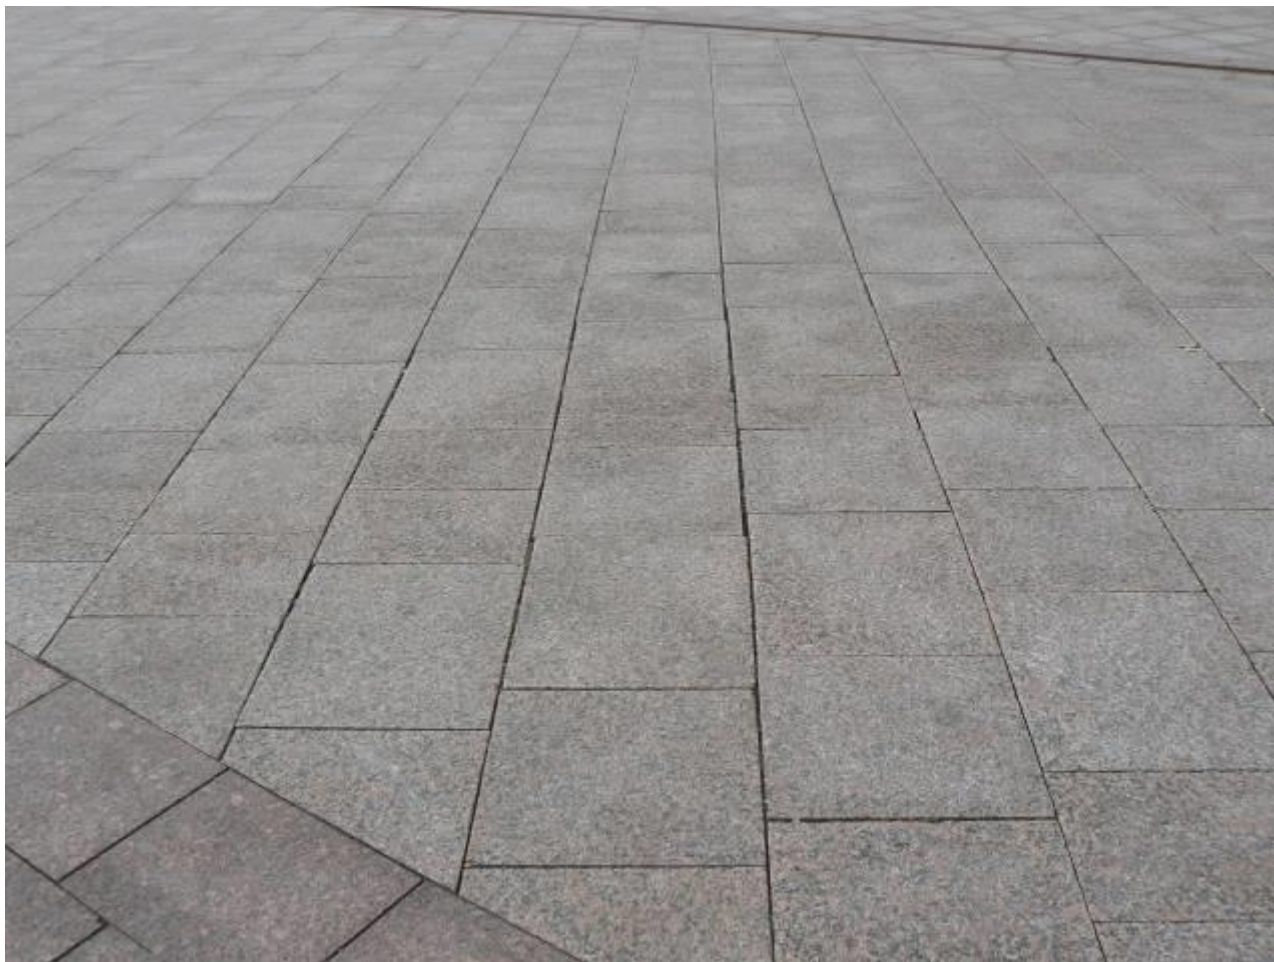
Budapest Sportsarnok (a kivitelező szerint vélhetően I. osztályú) térburkolat fugahézag képzése

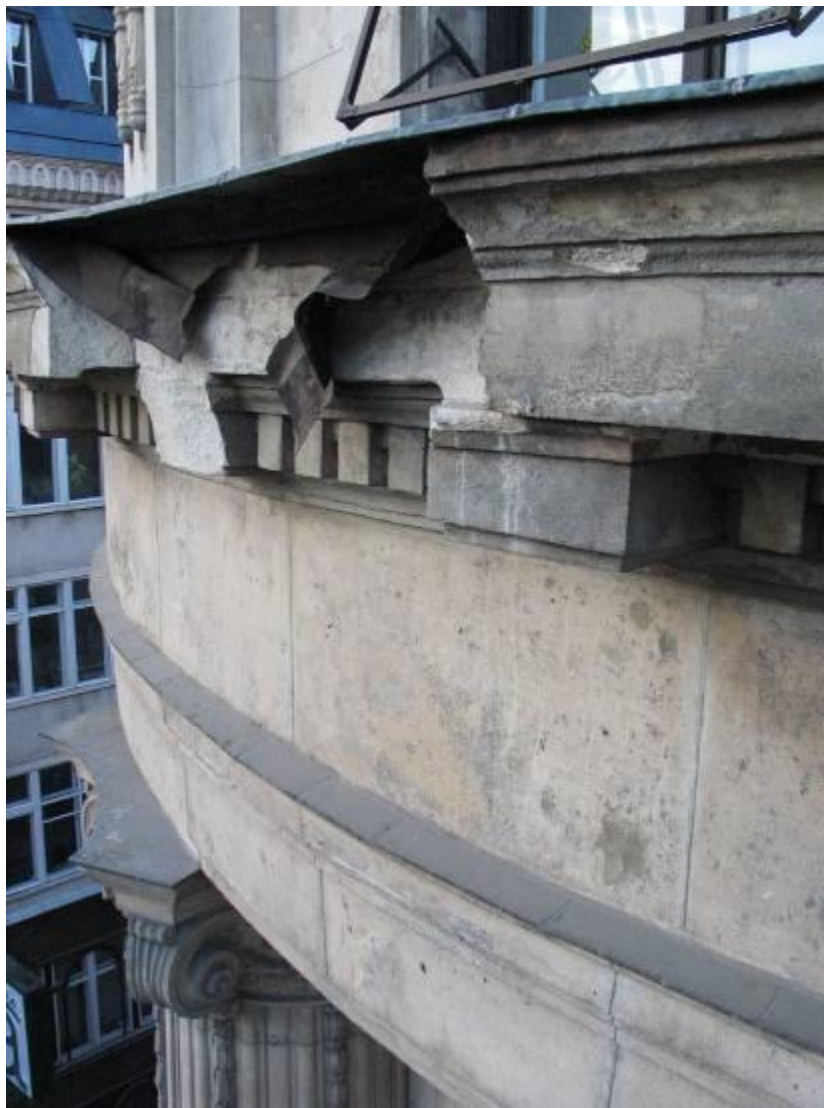
Értéktőzsde (a leszakadt kőelem az előtetőt összezúzta, senki nem volt alatta.)

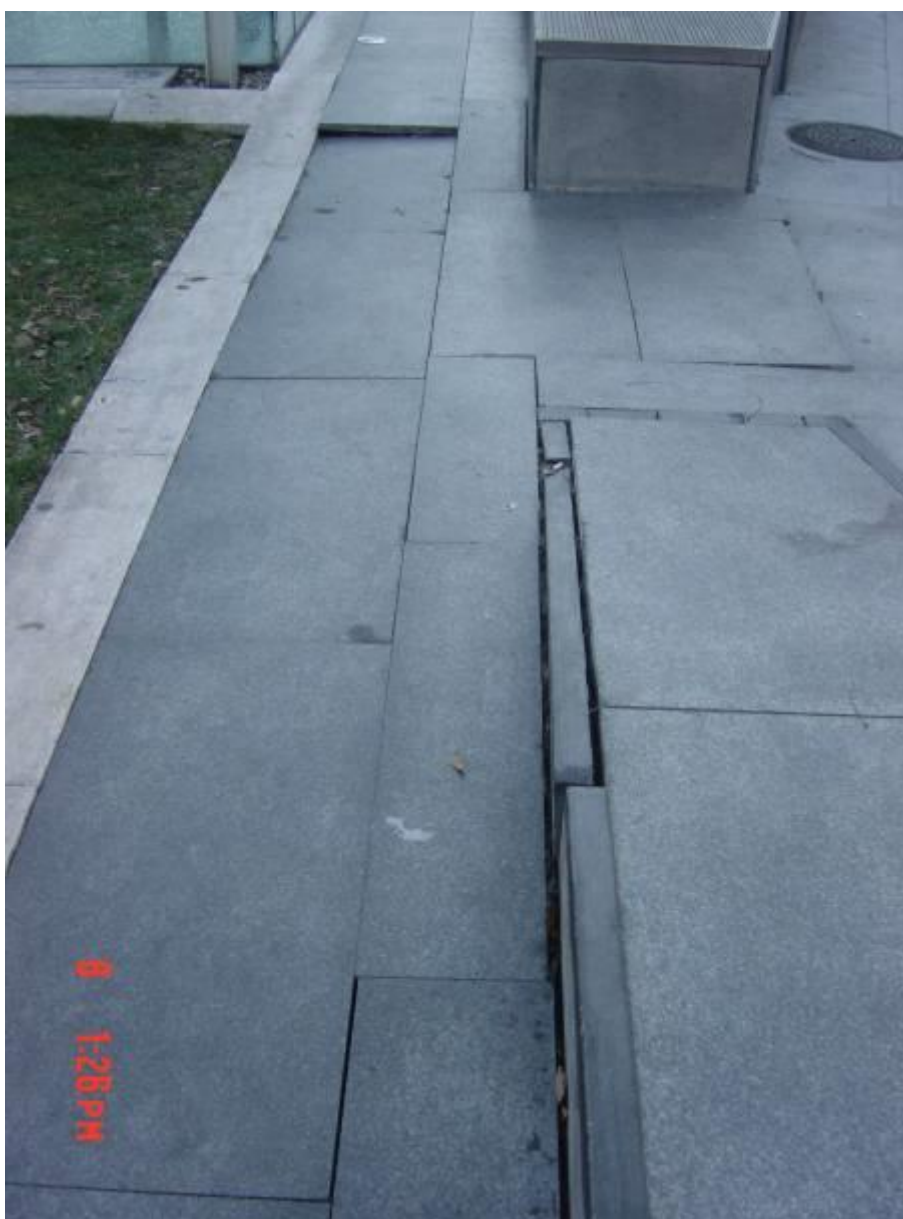
Amikor e burkolat készült, hol volt a szakember és a vezetője? És az elvégzett munkát átvevő, a Megrendelőt képviselő felelősműszaki műszaki vezető? Lehet, hogy szemet kellett hunynia?

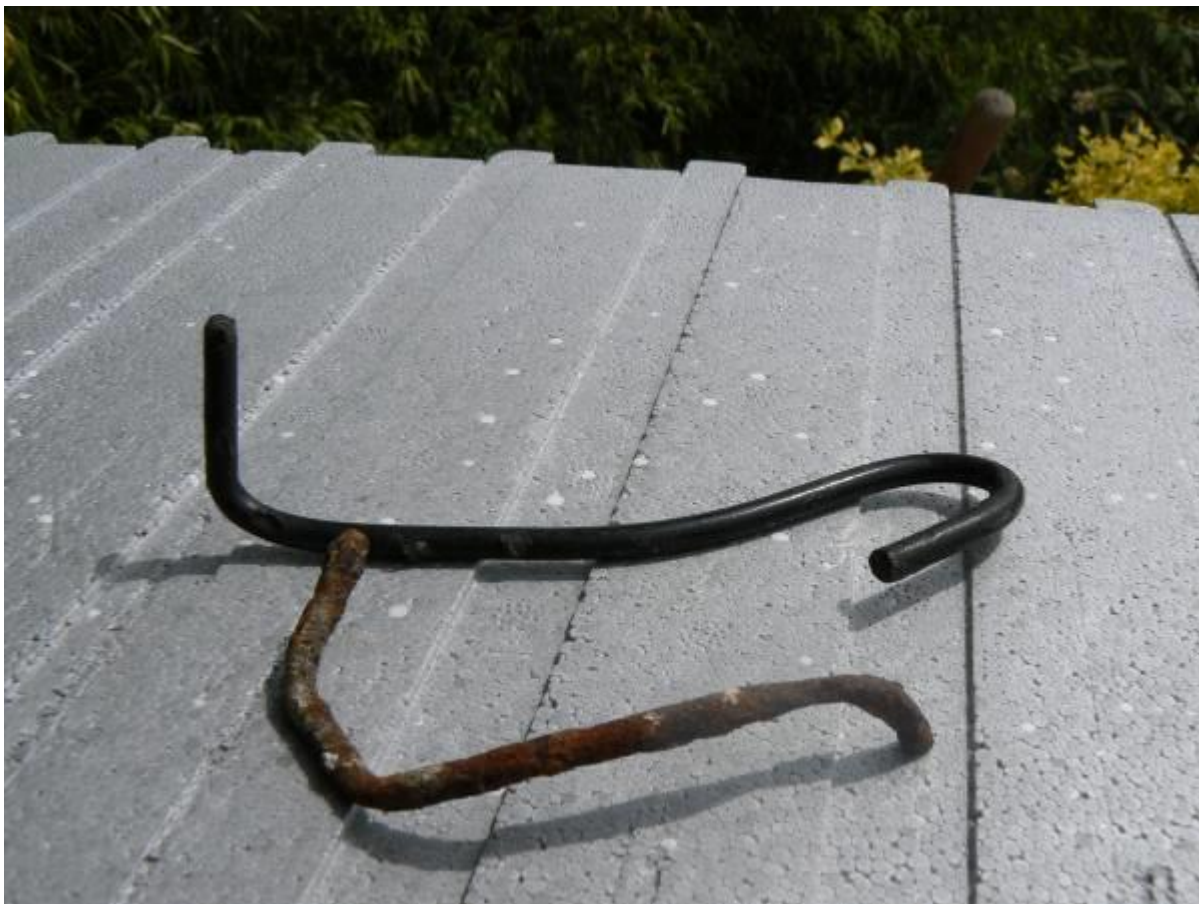
A gipsz érzékelhető hatása a szinterezett kapcsolódóra és betonacél kapcsolódóra (egyazon időpontban kivitelezett építmény homlokzatról kibontva!)

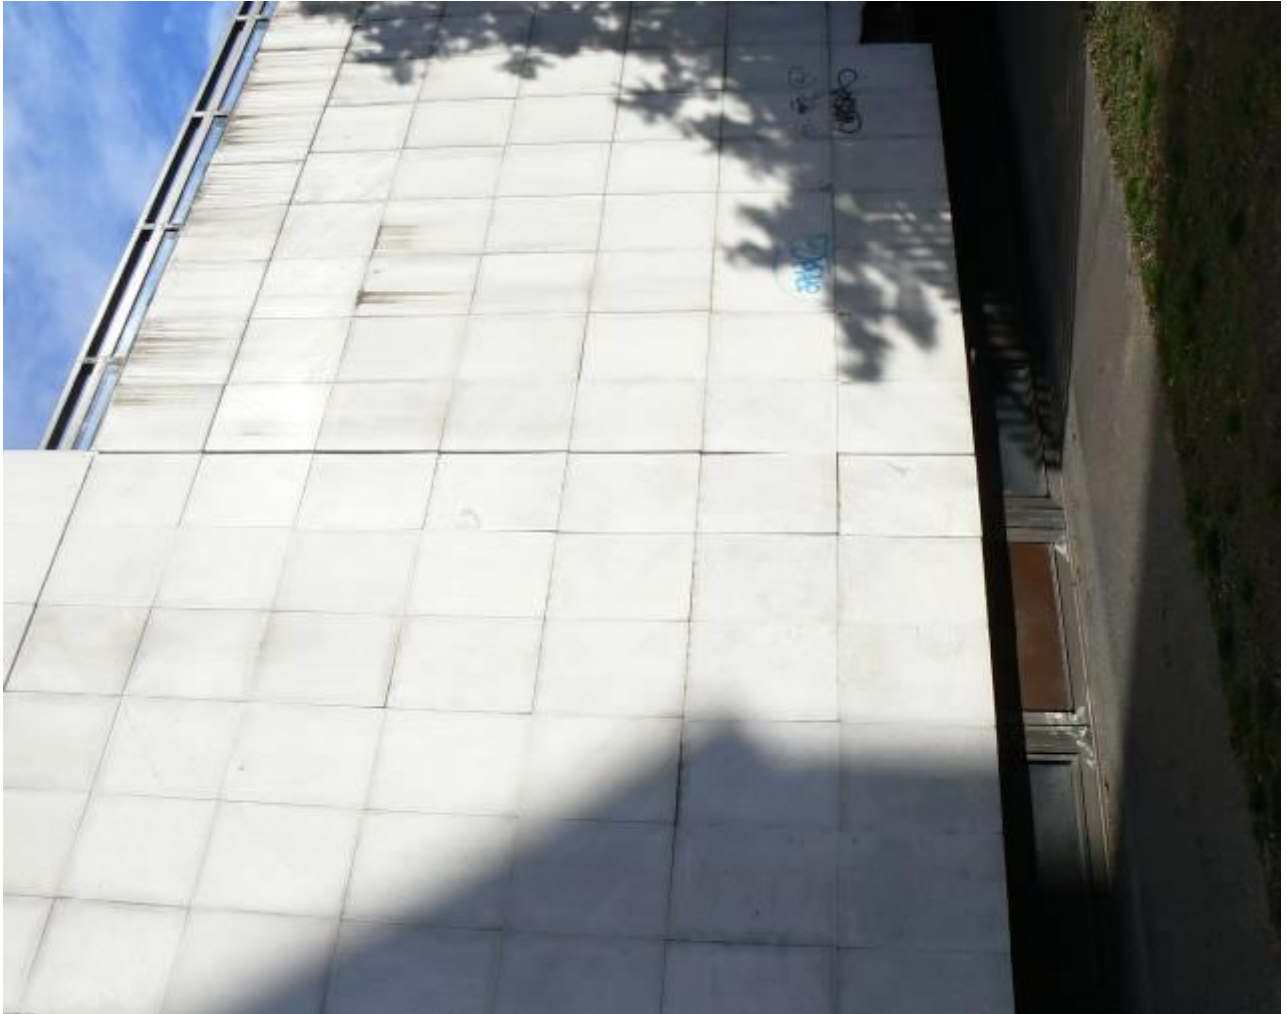
- Gyakran a téglafal szerkezetet nem kellően merevítették ki a két földem közé, de ha ki is merevítették, ékelték, mára a betonfödém konszolidációja miatt az lehajlott, azaz a téglafal jelenleg már nincs merevítve. A nyílásokkal szabdalt homlokzaton e mára már kiékeletlenné vált falszerkezet komoly kószulyt hord, tart fenn. Elképzelhető, hogy a szélteher, a hőmozgásból adódó feszültségek a nagyméretű kőlapok felületére hatva milyen elképesztő erőket továbbbíthatnak a gyakran kiékeletlen téglafalszerkezetre, milyen hatással lehetnek annak merevségére, melybe még a nyílászárók is be vannak, úgy ahogy építve! Mint a képeken átható, a kőlapok már kimozdultak a helyükről, bármikor lezuhanhatnak! A helyzet életveszélyes, de senki nem figyel oda!

Meglazult falburkolat

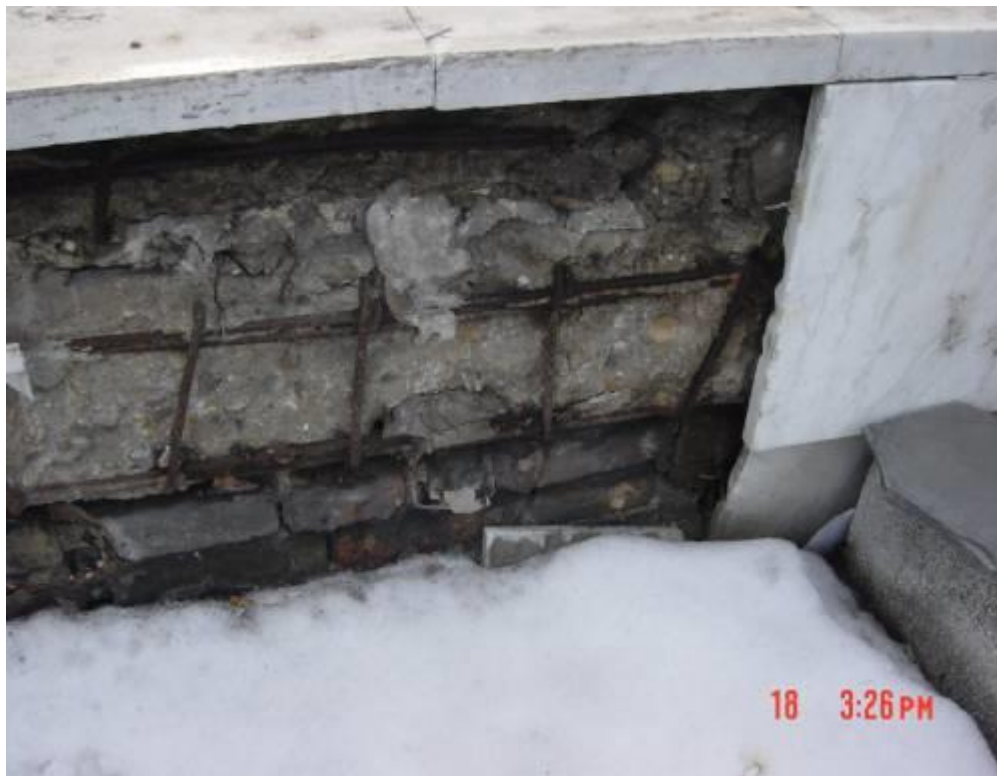
Déli pályaudvar aluljárómellvéd fedlap és falburkolata

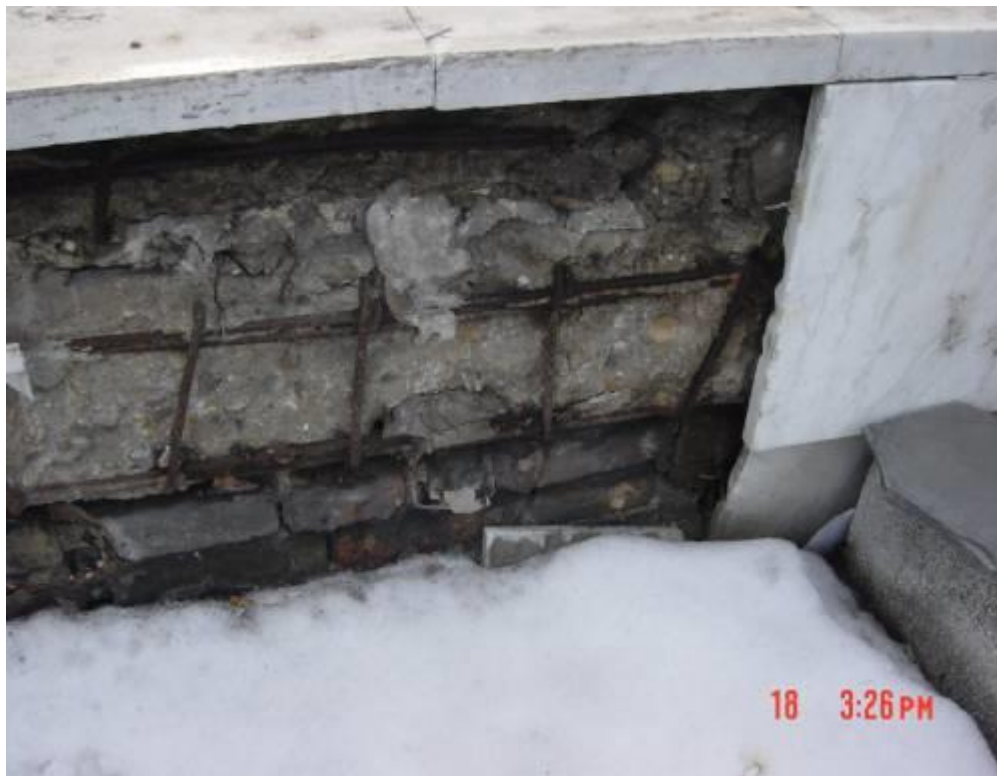
Déli pályaudvar aluljáró:

Mint látható, a mellvéd vasbeton szerkezetre lett a Sivad[®] márvány kőlap burkolat „hagyományos” rögzítési technológiával (gipsz és kapocsdrót) beépítve. A nedvesség elleni szigetelés hiánya miatt a kőlapok mögé kerülő, valamint a talajból a vb. Szerkezetbe kerülő nedvesség a vasbeton fal betonacél anyagot is megtámadta, s a korrózió, valamint a fagy duzzadó hatására egyrészt a beton szerkezetet tönkre tette, másrészt a kőlap tartószerkezetei is kilazultak. Vélhetően a mellvéd első kőburkolati felület mögött hasonló káros elváltozások tapasztalhatóak, azaz fennáll a kőlapok lehullásának és ez által a balesetokozásnak a veszélye.

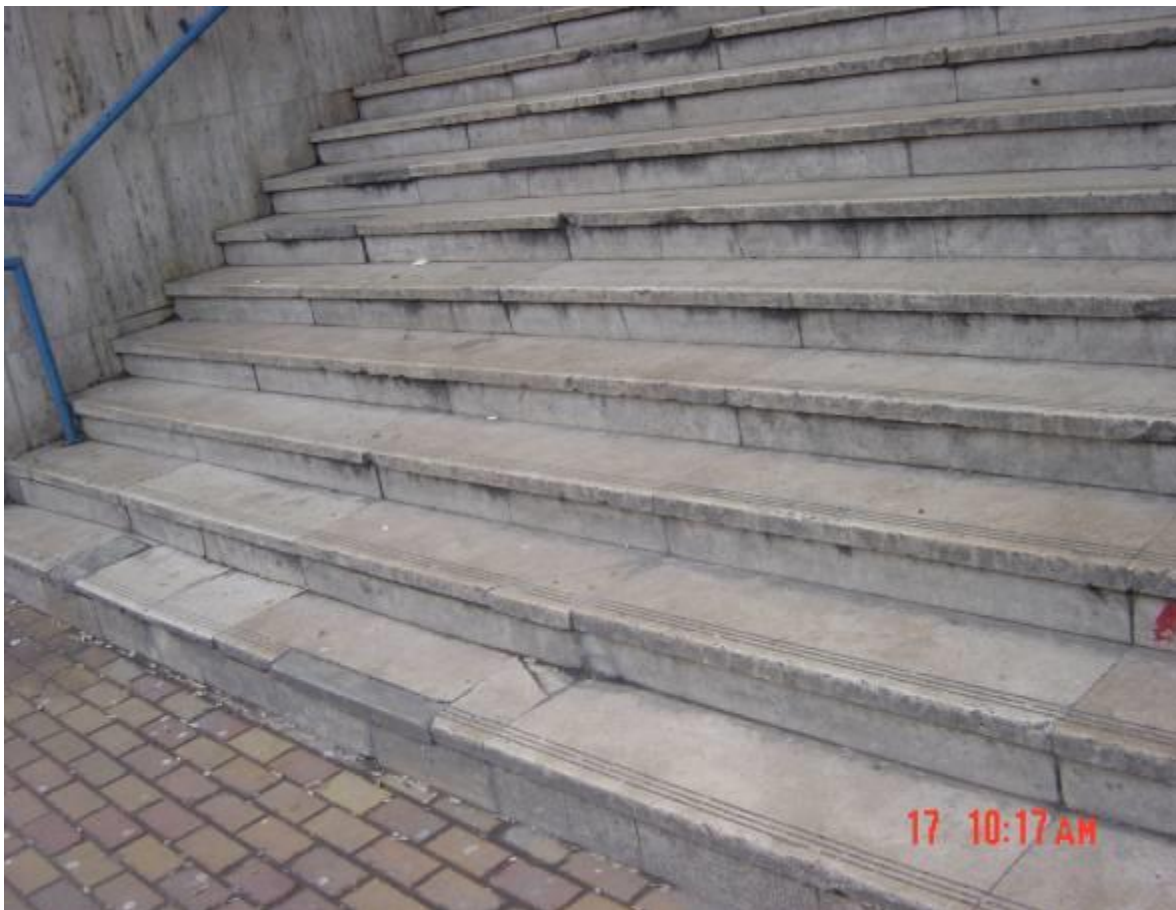
Főbejárati élőlépcső: a kicsorbult, kimozdult lépcső járólap burkolat javítás utáni állapota. „Látványosan” kivitelezett, majdnem szakszerű javítási munka. Részben a korábban eltört kőlapok lettek visszaépítve, illetve a kicsorbult élű járólap betétezőssel lett javítva.

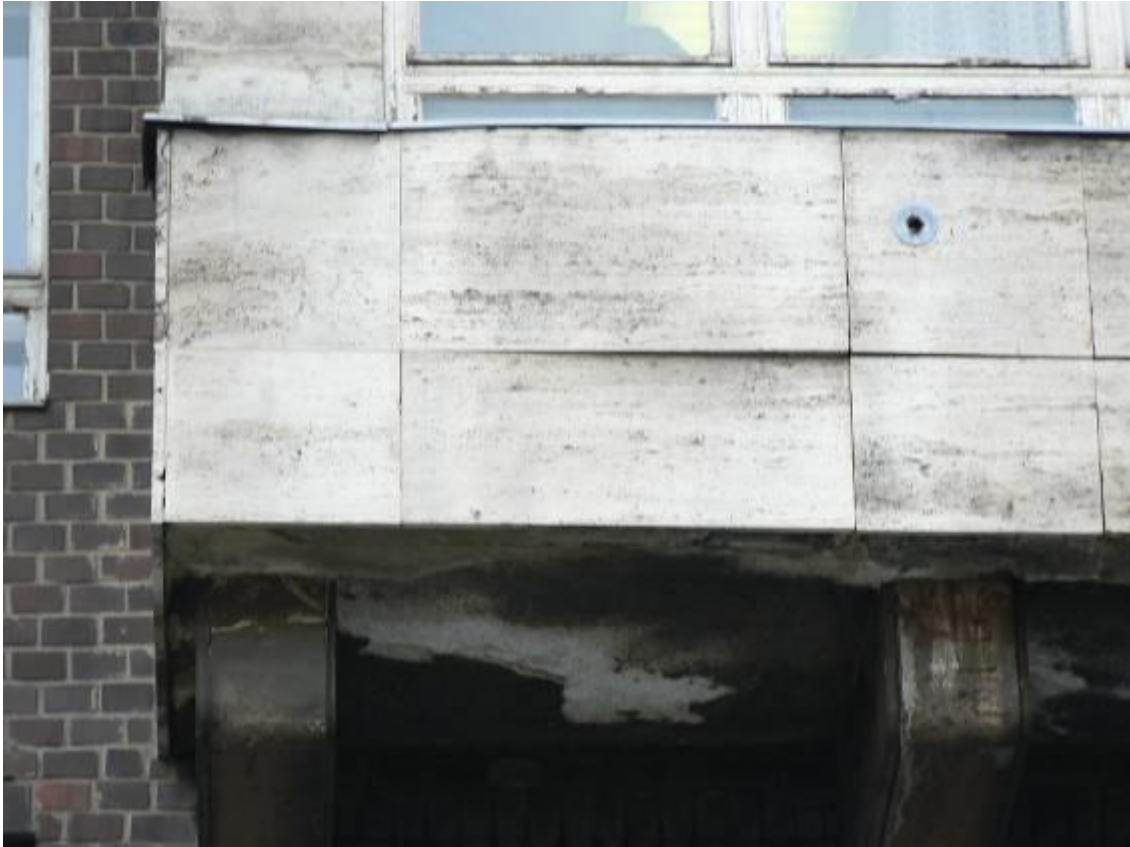
Budai Irodaház: első emeleti erkélymellvéd kilazult homlokzati burkolati eleme. Az üzemeltető vajon észrevette-e, mikor teszi meg az alapvető karbantartási kötelezettségének megfelelő szükséges intézkedéseit?

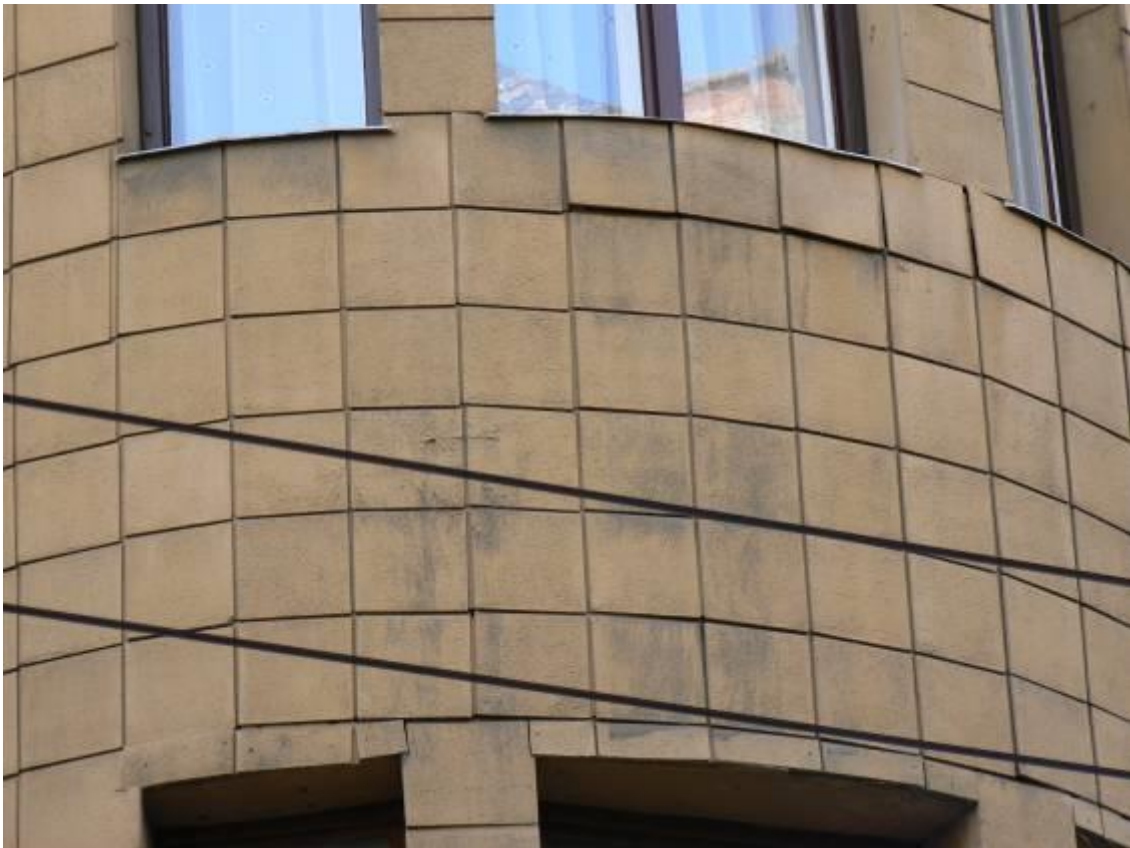
Meglazult burkolati lapok

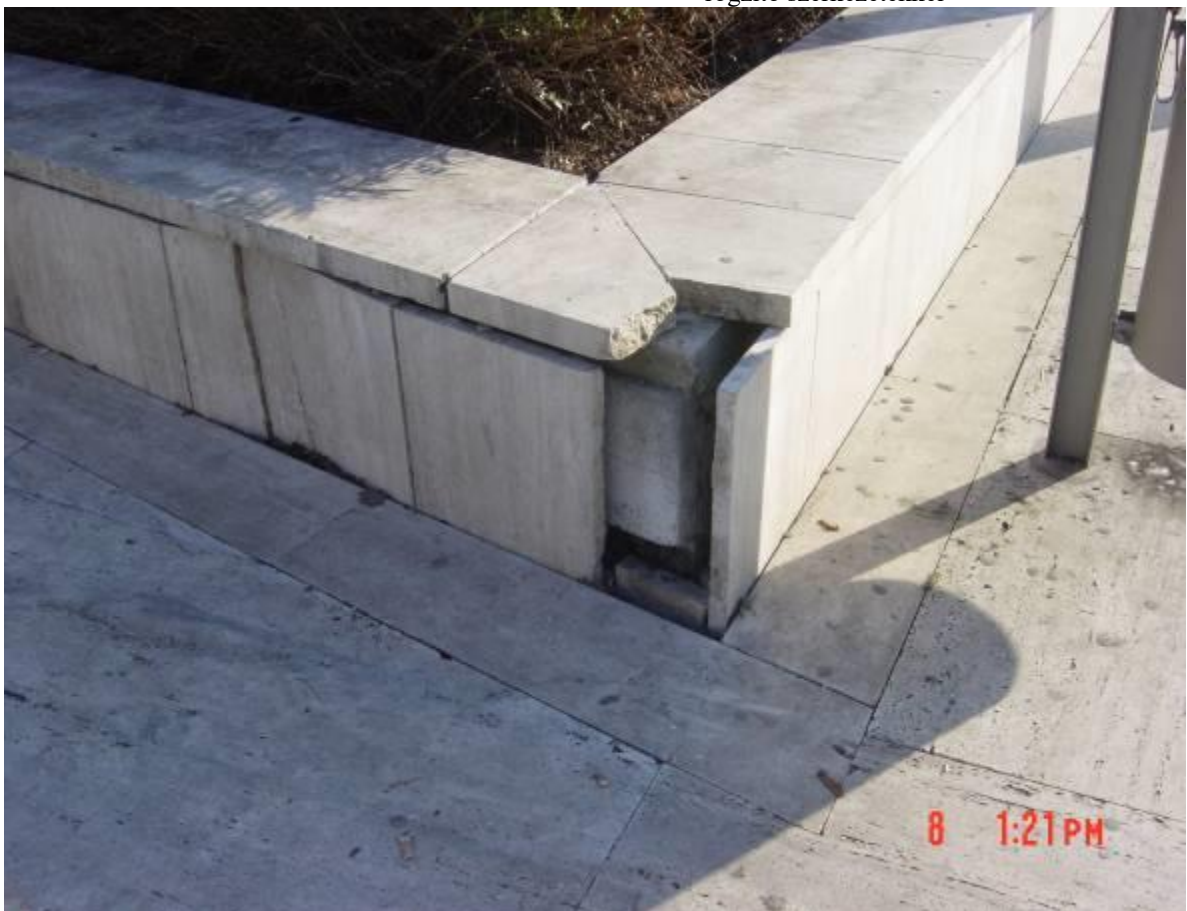
Padló és falburkolat szakszerűtlen csatlakozása

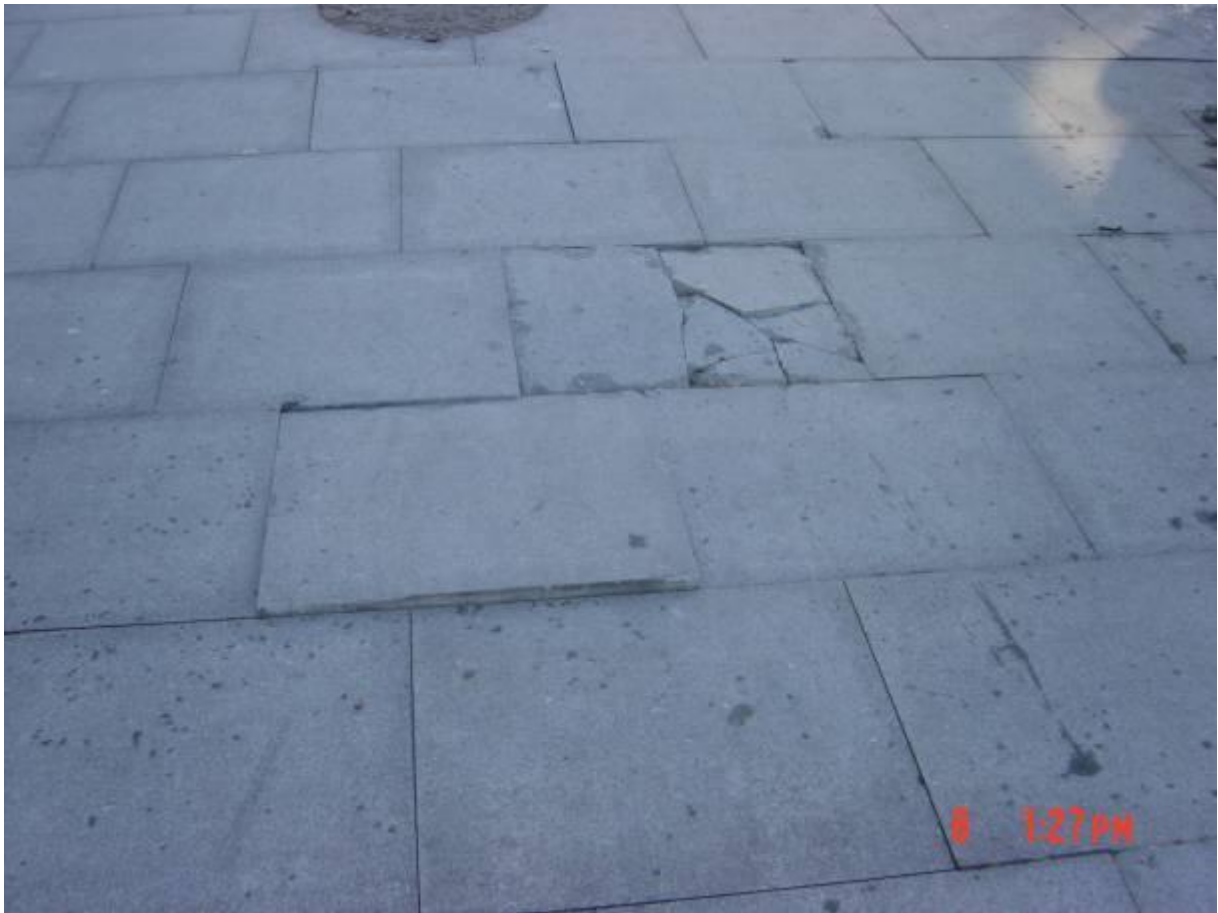
Az esztétikusnak nem mondható térburkolat, mint idegenforgalmi látványosság

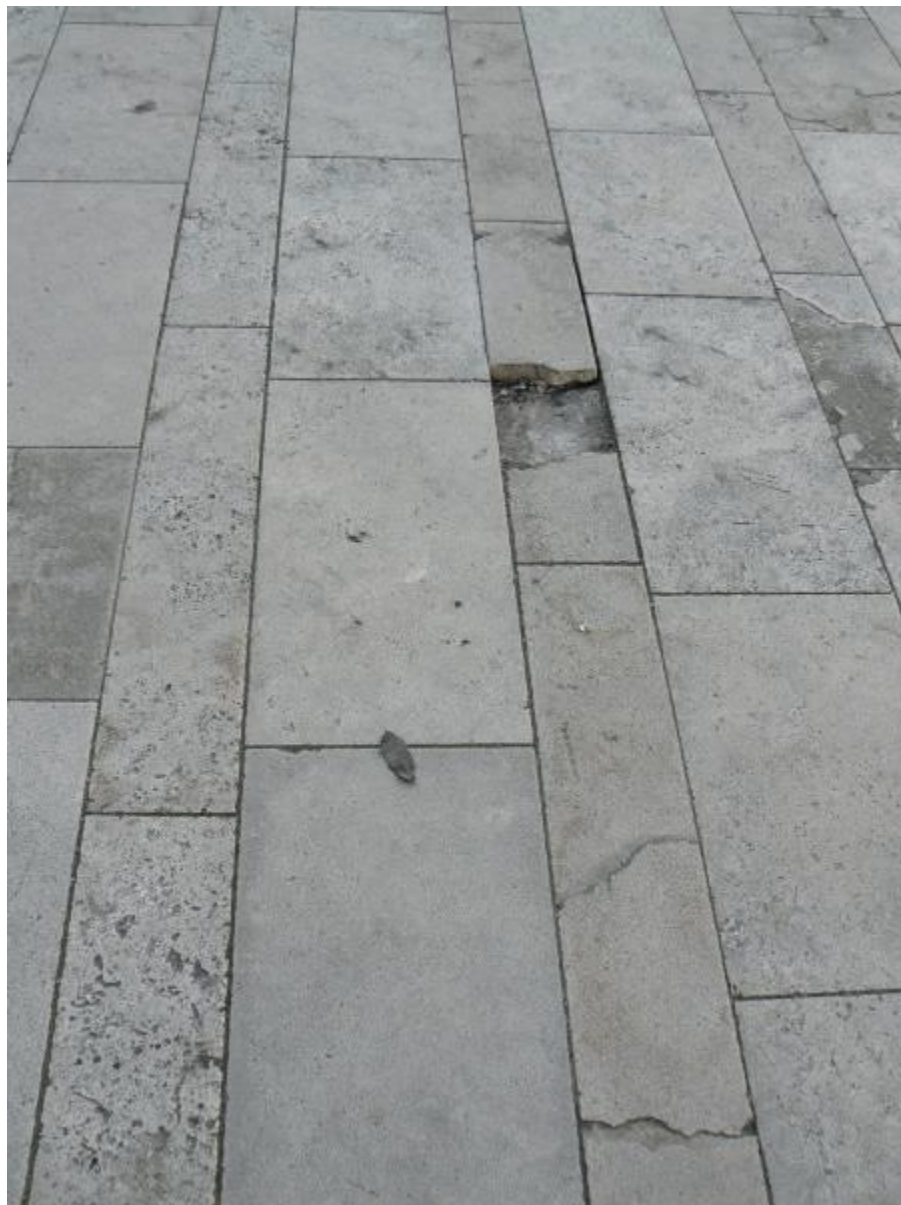
Szakipari cég által kivitelezett 3 cm vtg külsőtéri mészkő padlóburkolat. E cég vezetői és szakmunkásai eddig még nem vették észre, hogy 3 cm vtg kőzetlapokat, főleg mészkő lapokat nem illik külsőtéri, meglehetősen igénybevett felületekre beépíteni? Hol a Cég elvárható szakmaisága?

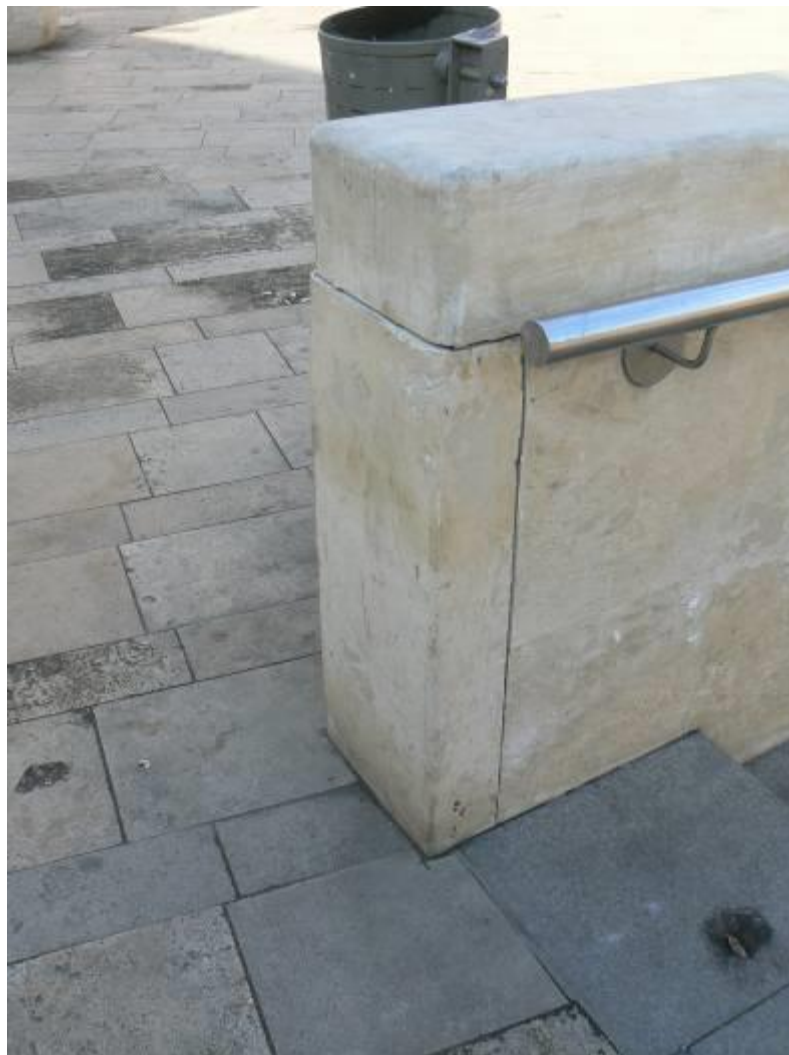
Kimozdult szegélykő, kimozdult padlólap

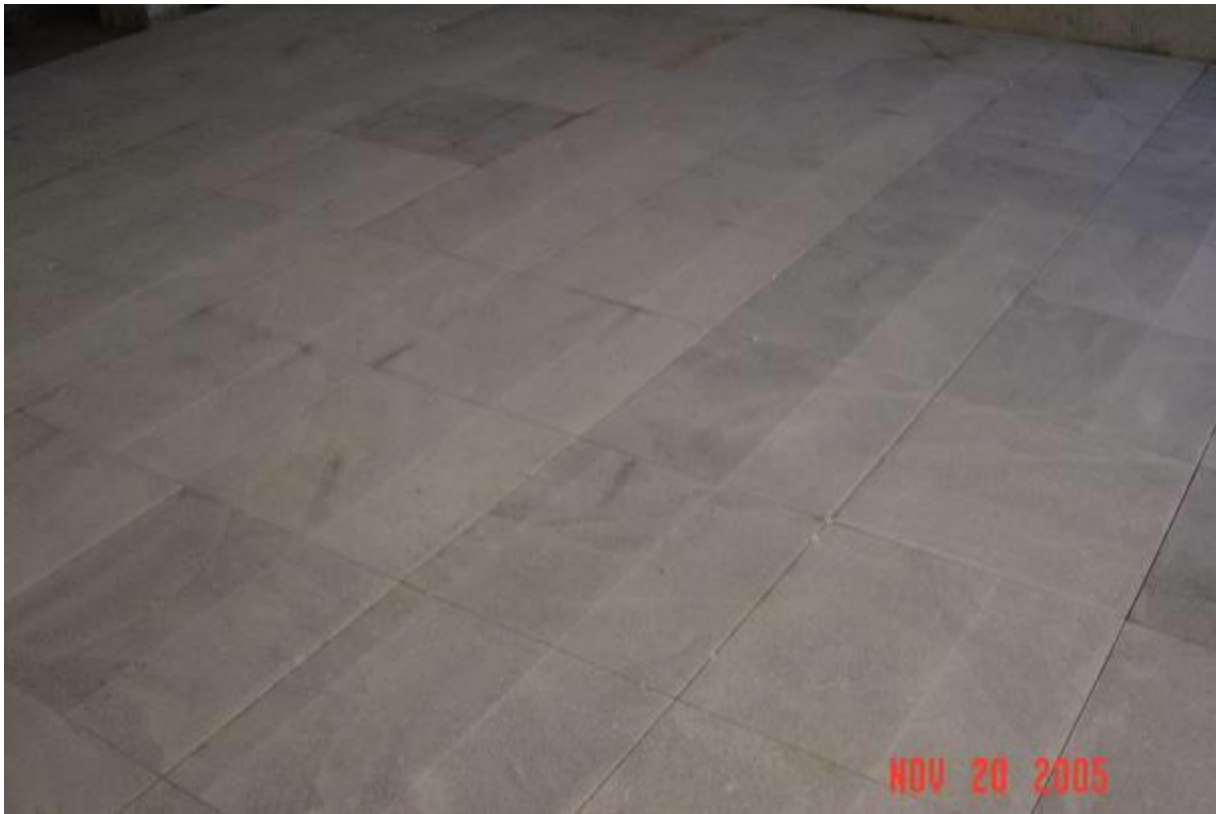
A tervező elképzelése mattsiszolt felületű gránit padlóburkolat volt. Ezzel szemben látványosan fogasos felületet kapott. Vélhetően nem volt megelégedve a munkával, mert a felületet összecsiszolták..

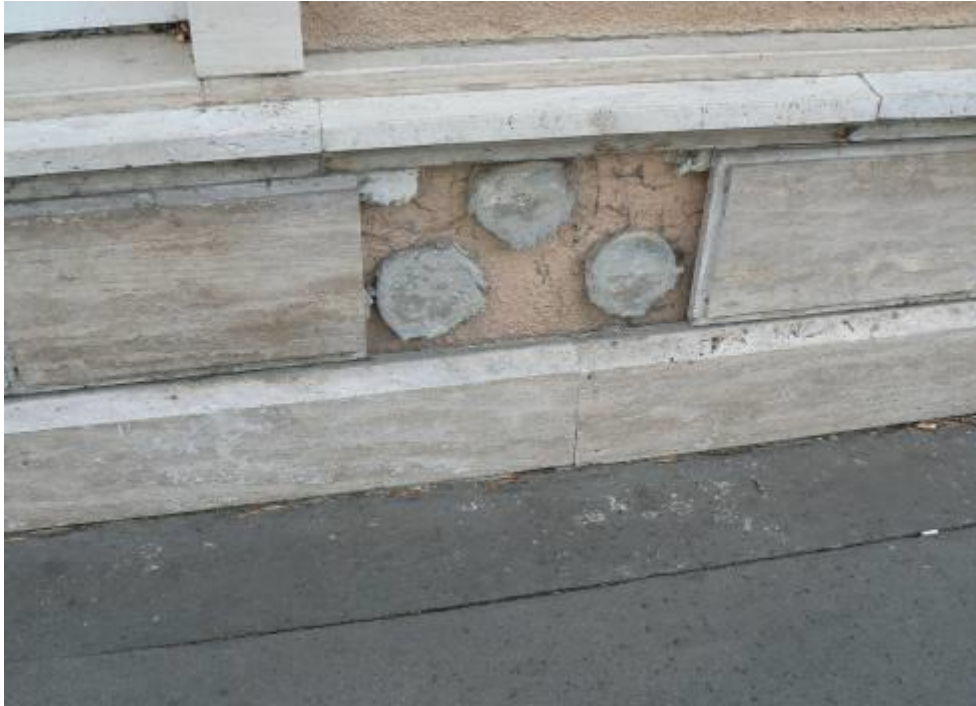
Egy „neves” Cég által végzett, majdnem szakszerűen kivitelezett, ragasztásos falburkolat helyezési technológia, korábbi, műanyaggal bevont felületű lábazati vakolatra.

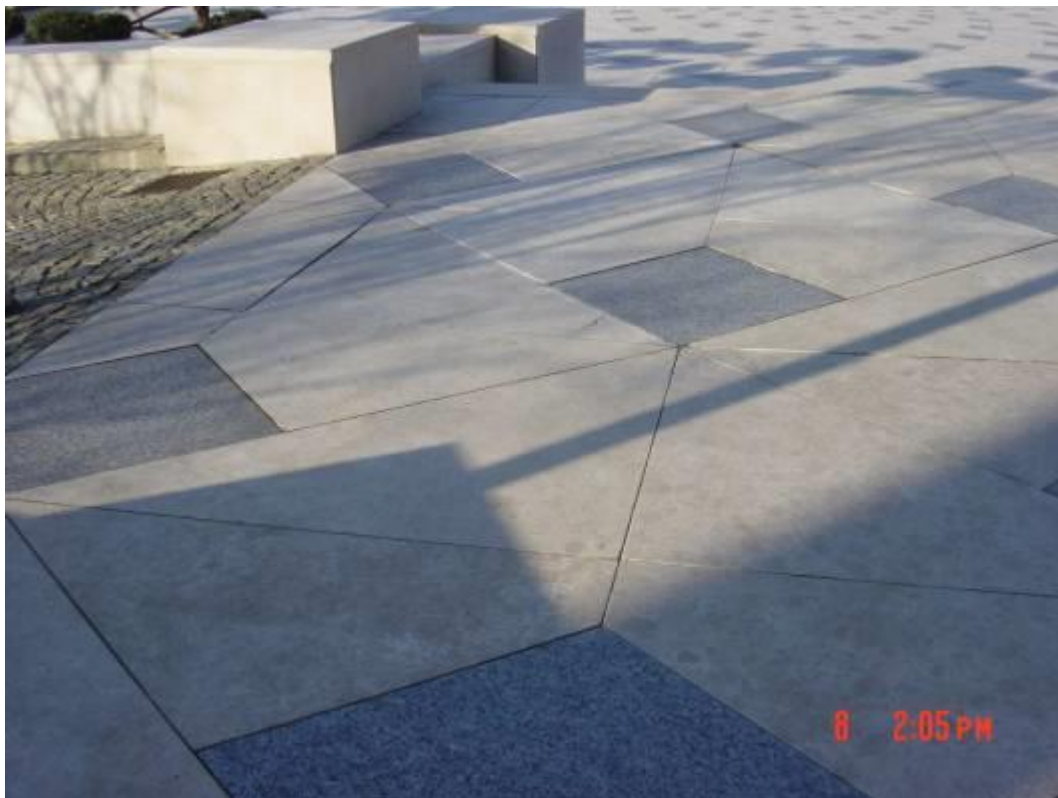
Megsüllyedt padlólapok

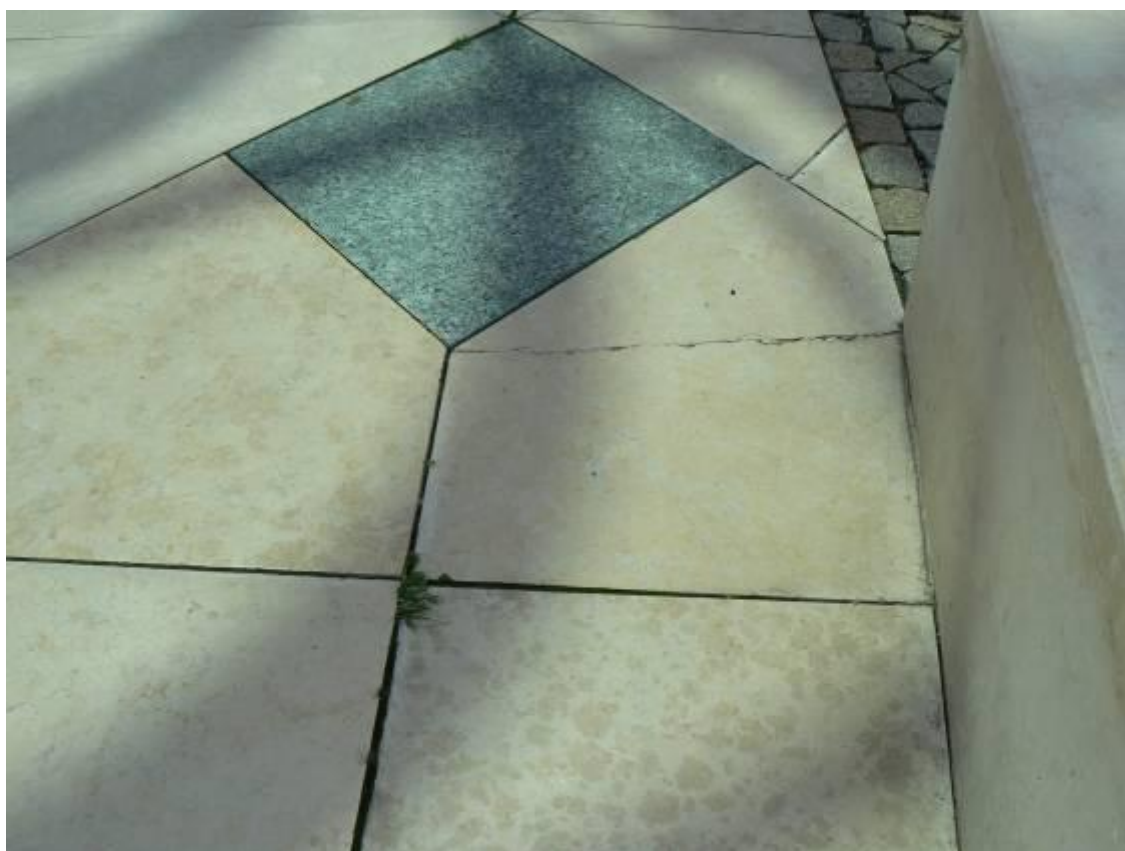
A hézagolatlan fugában valóban esztétikus látvány a szép zöld moha

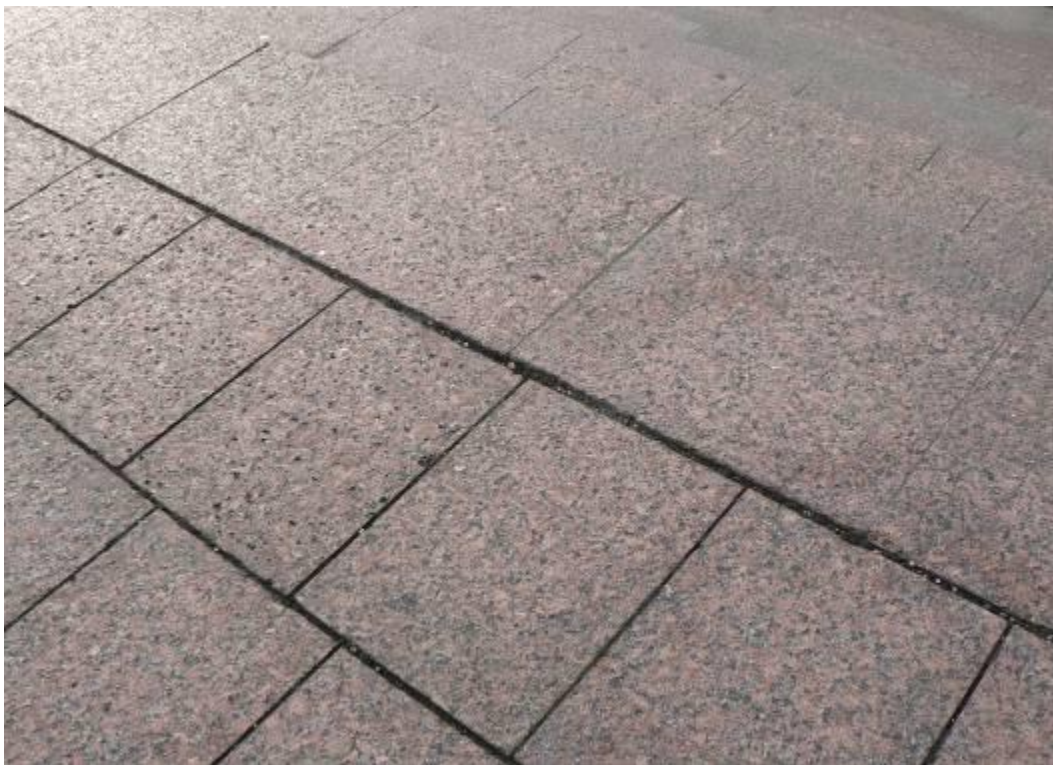
Vigyázat, ez nem tervezett dilatációs hézag! Csupán a kőlapok kicsinykét elmozdultak. Mi lesz egy valóban kemény tél után?
