DIPLOMAMUNKA FELADAT

Kőburkoló szakipar bemutatása

(Kőfal szerkezetek, padlóburkolatok és szerelt kőlap falburkolatok készítése a XX. század második felétől, szakszerű kivitelezésének technológiai leírása, valamint az előforduló szakszerűtlen kivitelezés következményei)

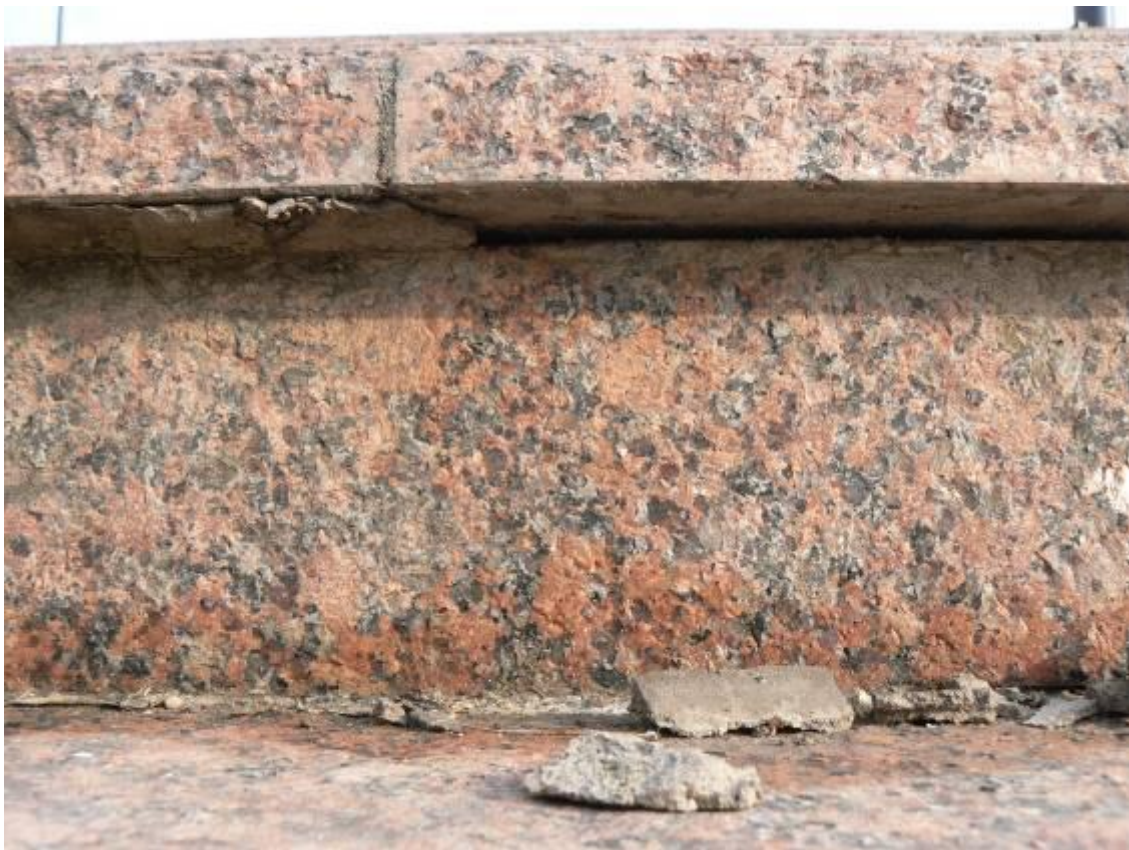
Lépcső járólappal és homlokfal csatlakozásánál a kipergett fugázat ideális lehetőség a csapadék beszívásának

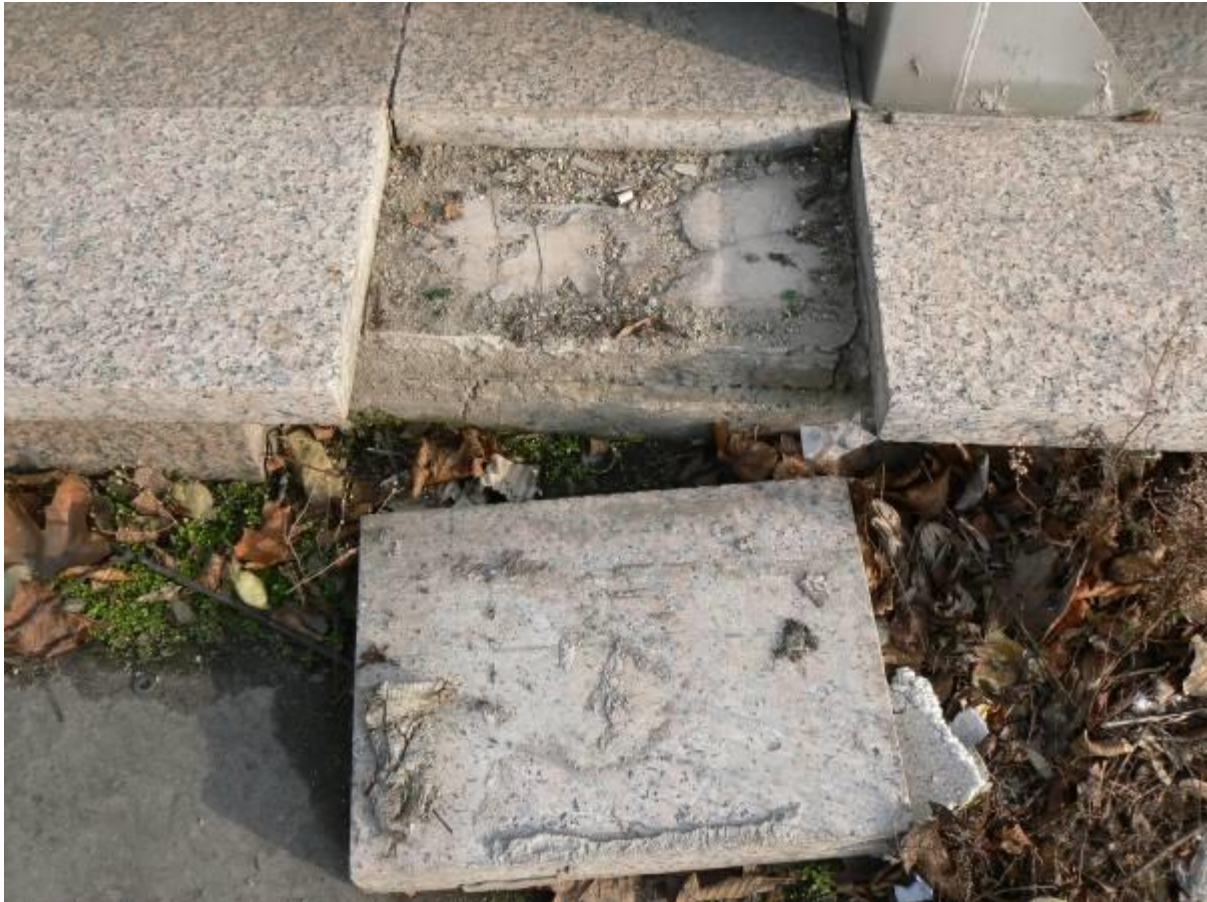
Lépcső járólap. A kőlap alatti ágyazati habarcs alig-alig érintkezett a kő hátsó felületével. A leülepedett habarcsba a homloklap és járólap közötti fugázaton keresztül bekerülő nedvességnek így már valóban van tároló helye, ahol kedvére mozoghat a fagy hatására....

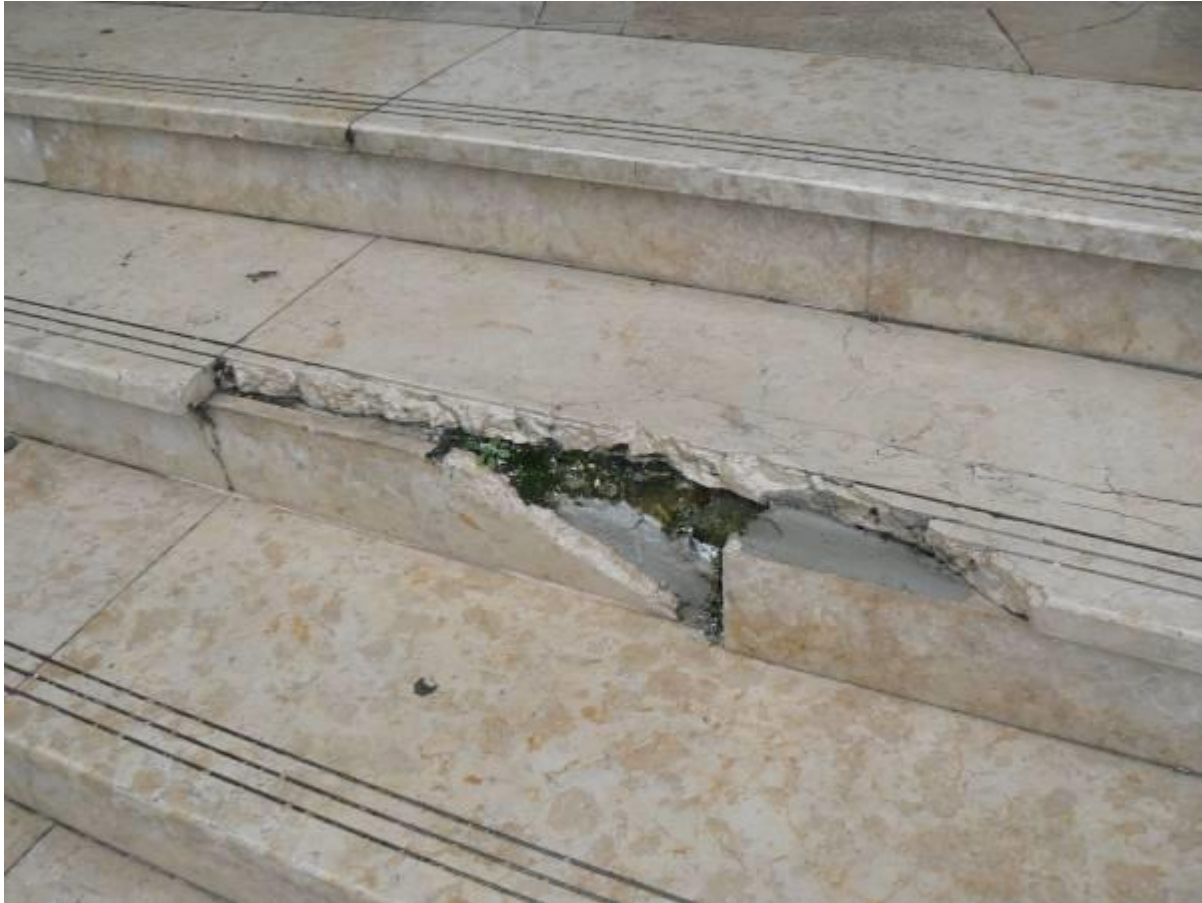
Repedt járólap beépítésének következménye, melyet hamarosan követ az alatta lévő repedt homloklap kiesése. Megrendelő, üzemeltető a kárt okozó szakkivitelezővel szemben milyen eljárásokat kezdeményezett?

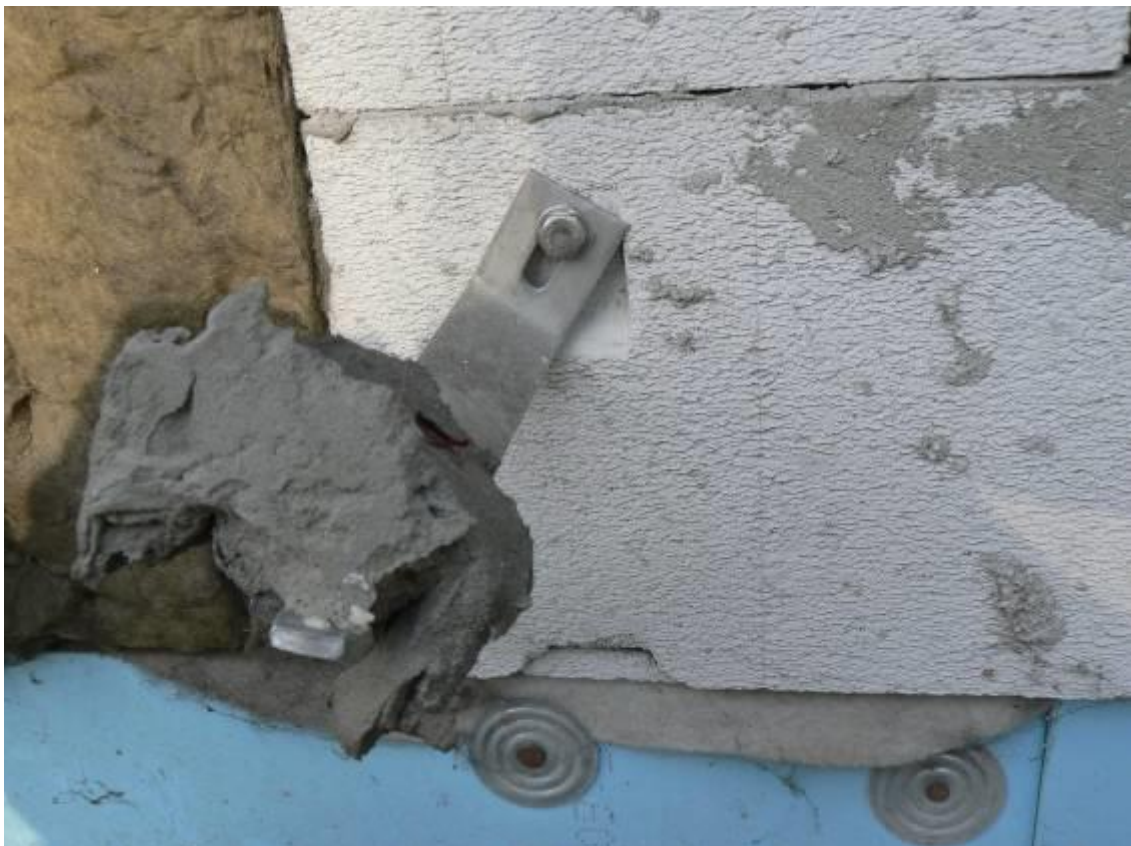
Igen, ez is tanulságos kép. Az Ytong falszerkezet miképpen viselkedik a kőlap rögzítők erőhatásával szemben, melyet a kőlap súlya, a szél szívó- toló hatása is terhel.

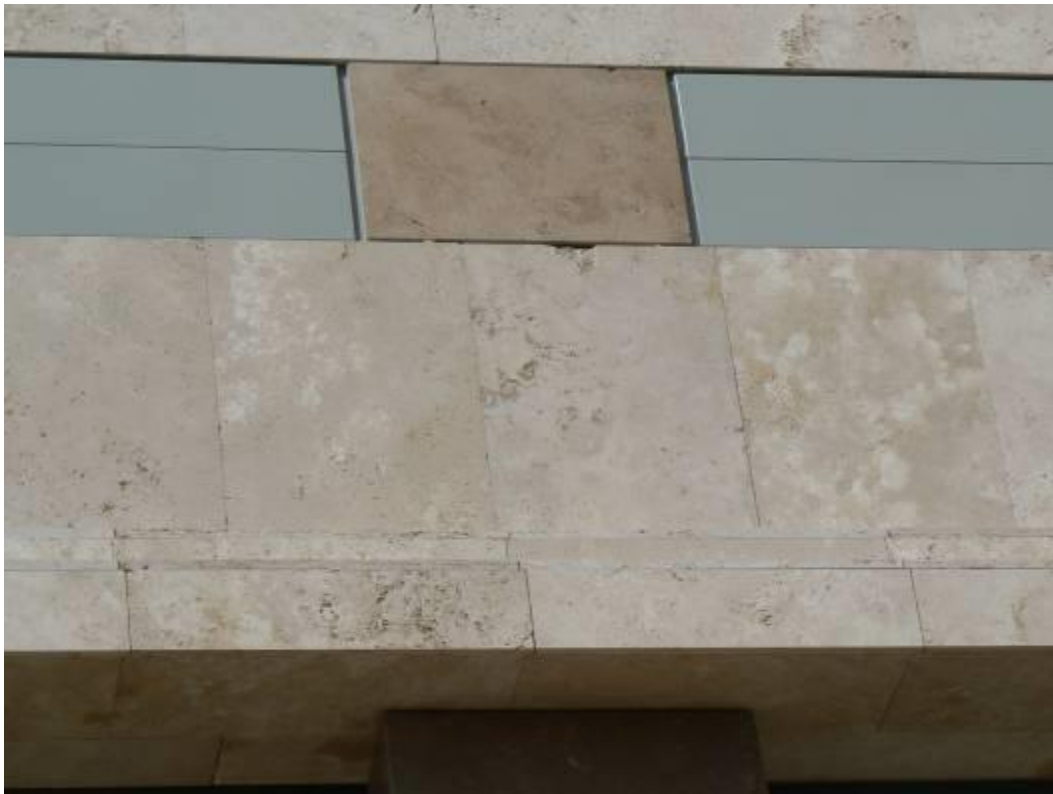
Ez ma a magyar kőszakma irányelve: minél silányabb követ leszállítani, és beépíteni jó pénzért ..

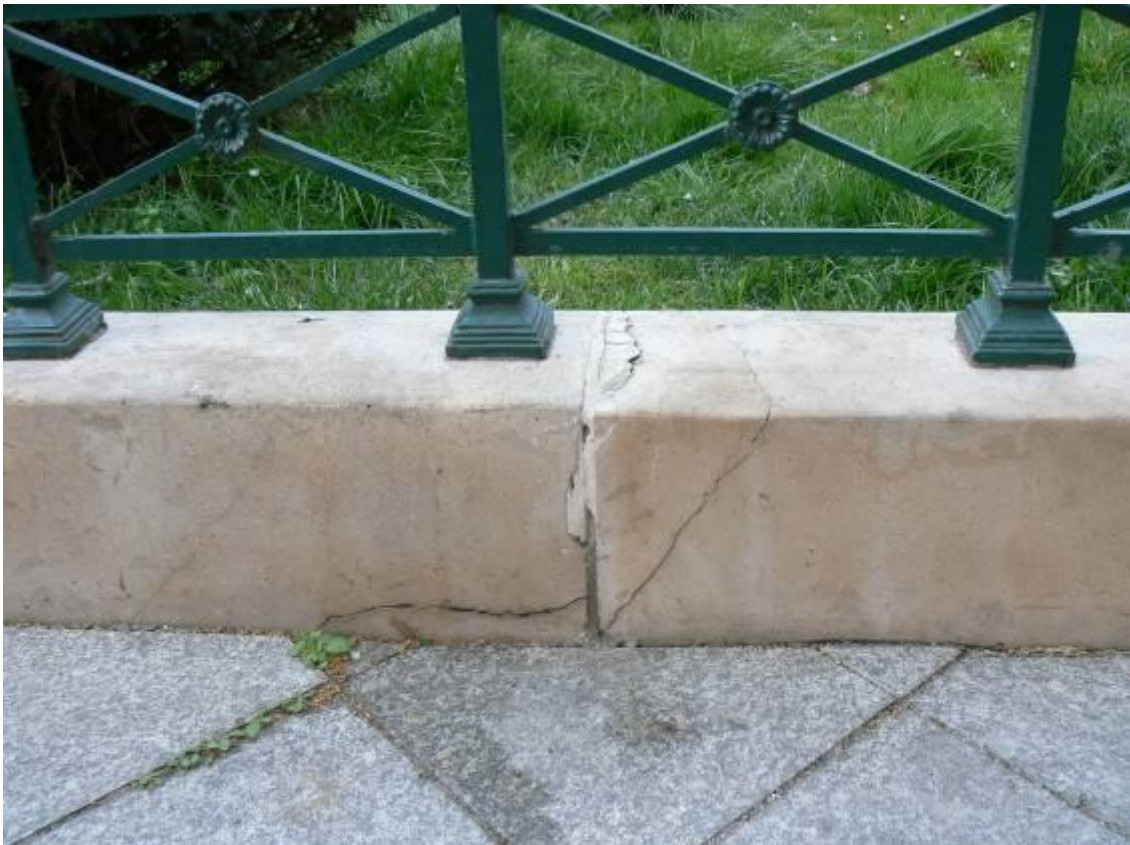
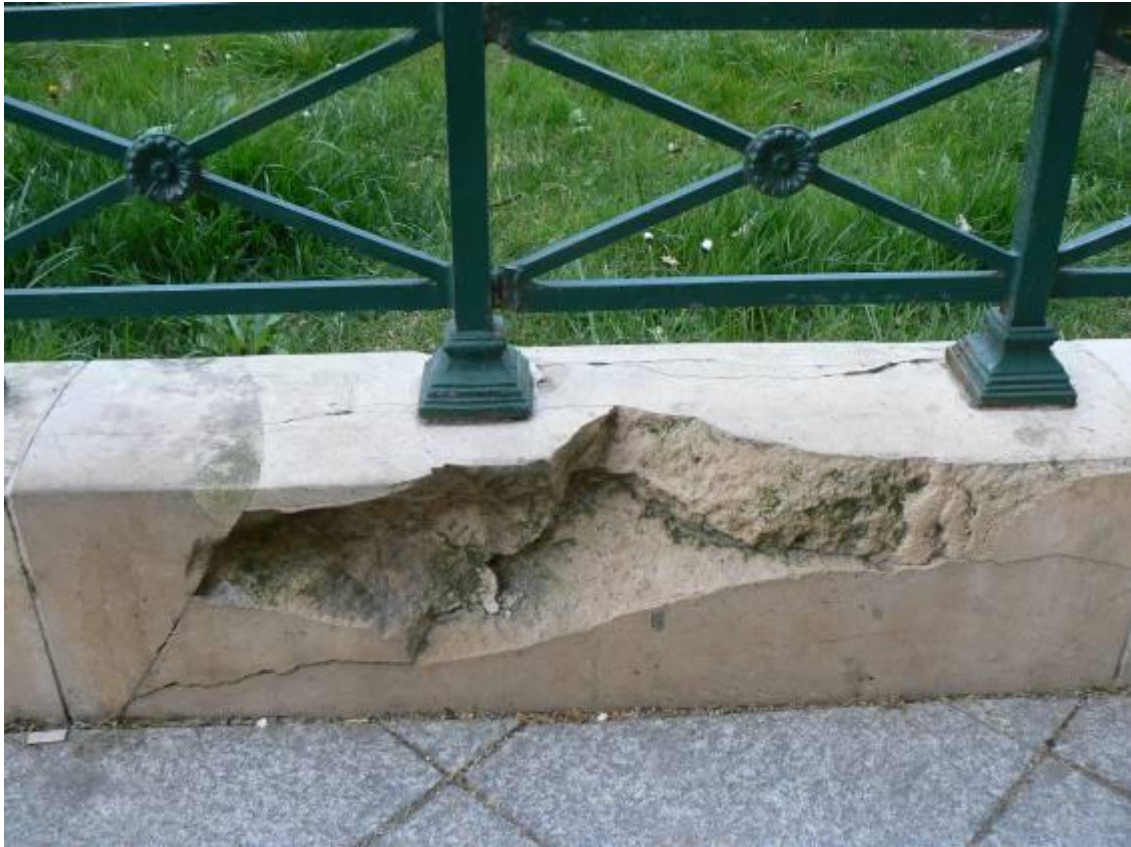
Szabó Ervin Könyvtár Térburkolata:

Fagyálló süttői édesvízi mészkő, alig 2 évvel a beépítése után ..
