Opus-Stone

KŐIPARI MÉRNÖKI BETÉTI TÁRSASÁG

2007. október hónapban, felkérésére megvizsgáltam a SZEGED PLÁZA létesítmény 2000. évben átadott homlokzati kőburkolatát. Szemrevételezéssel megállapítható volt, hogy az épület szerkezetből több helyen (főleg a Déli homlokzatokon) a kőtartó szerkezetek kiszakadtak, az épület melletti közlekedést kordonok azonnali telepítésével el kellett terelni.

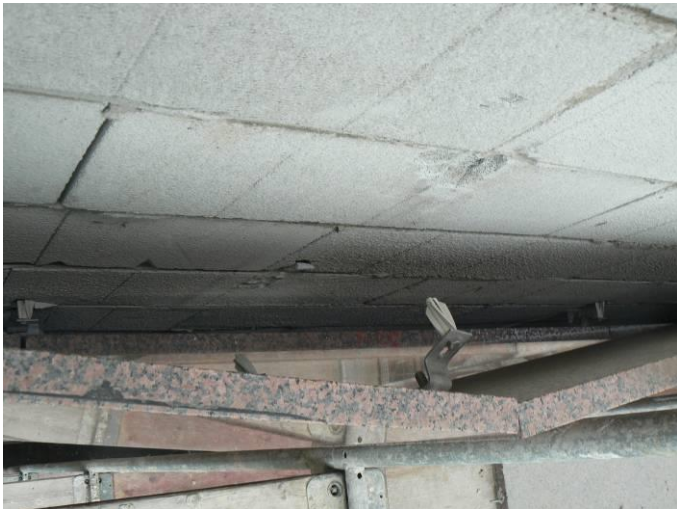
Kiszakadt dübel

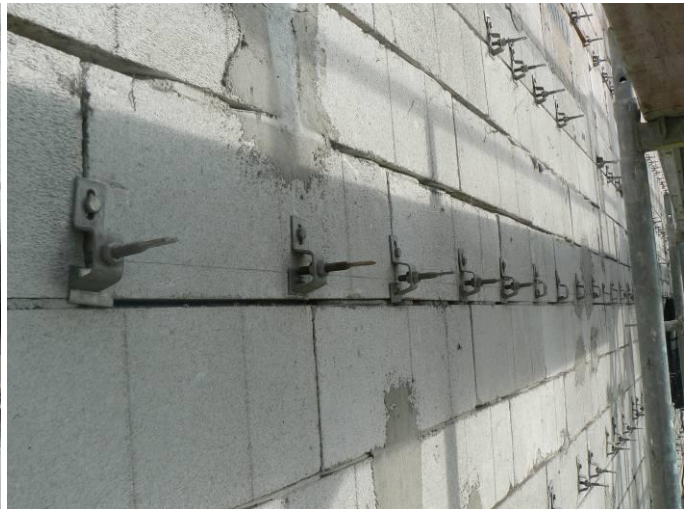
kőlap tartó konzolok téglafugázatba helyezve (bontás után)

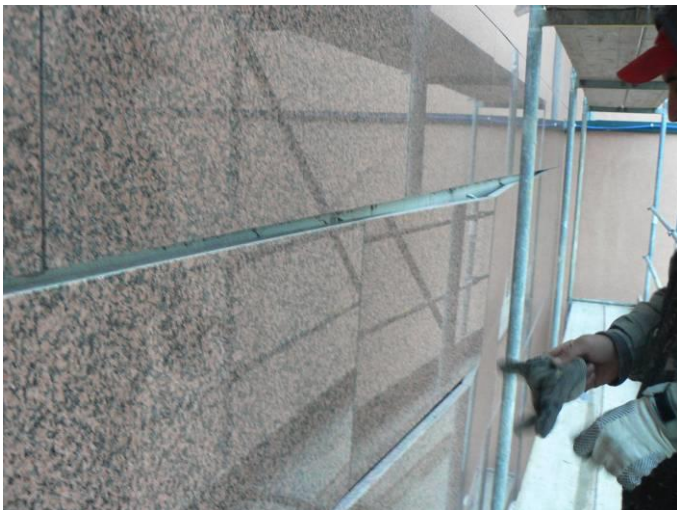
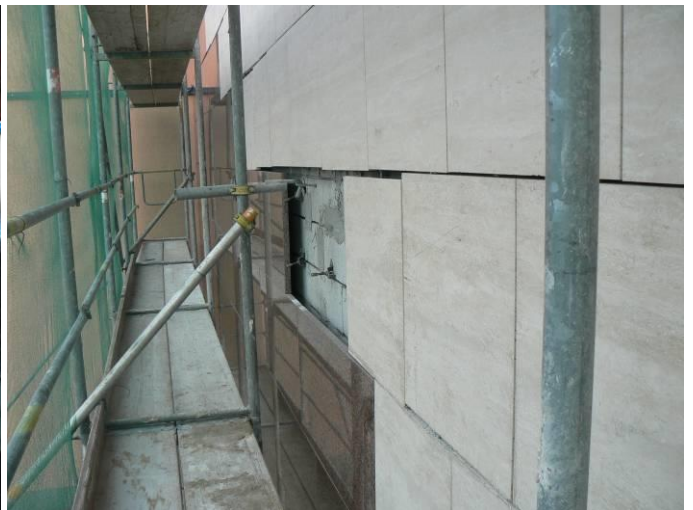
Kilazult homlokzati kőlapok (Déli homlokzat)

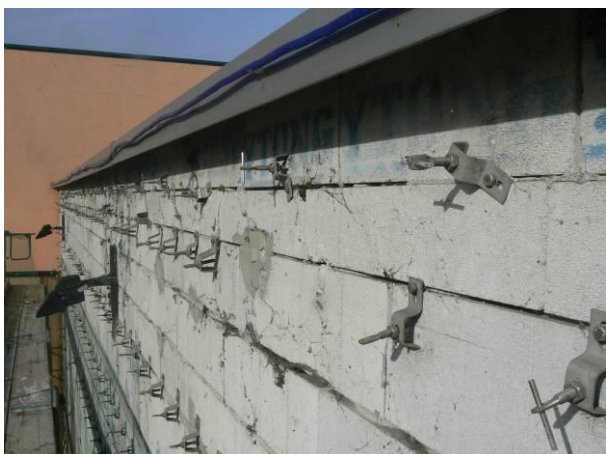
Falhézagba helyezett kőlap rögzítők

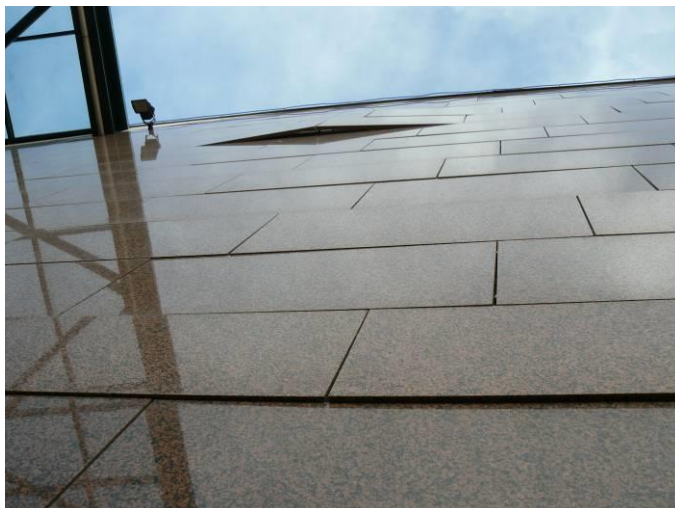
Falburkolat alulnézetben

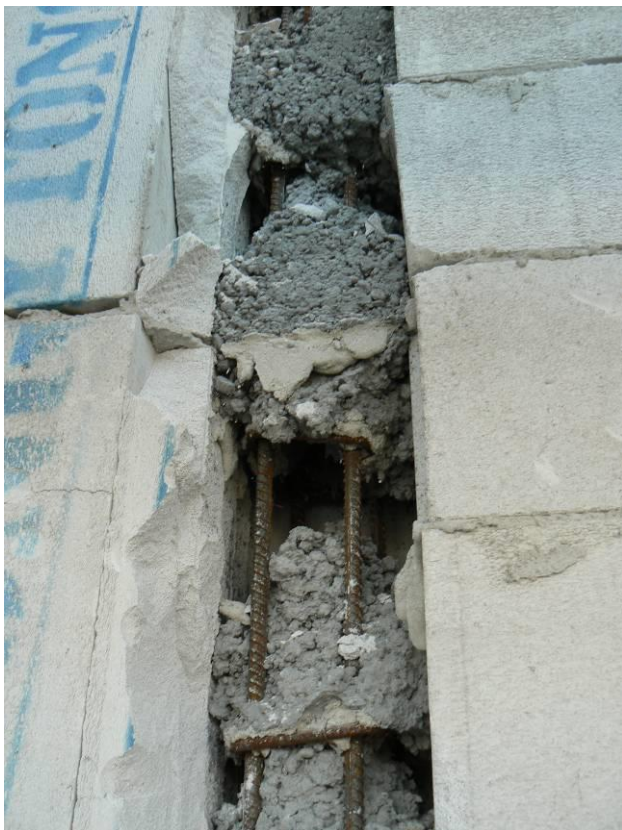
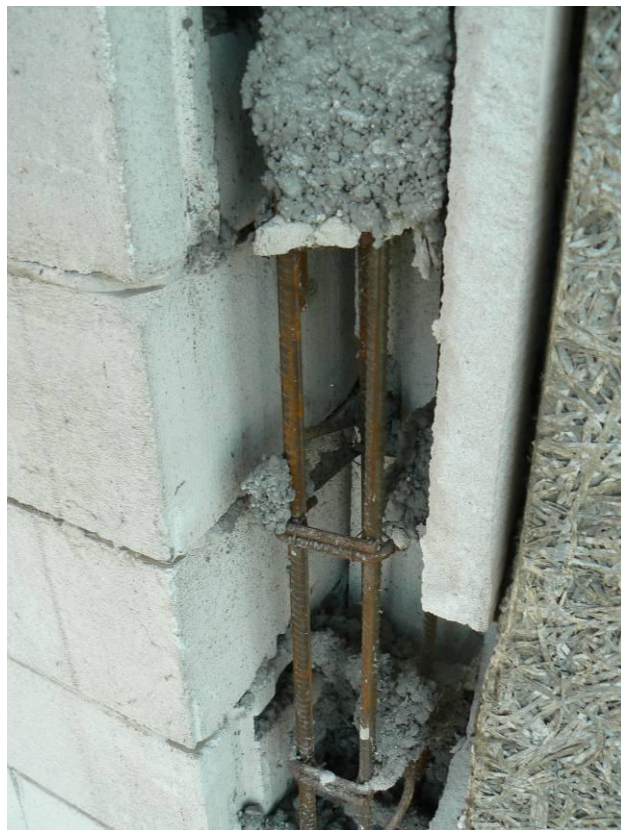
Közbülső merevítő pillér majdnem szakszerű betonozása

Az YTONG zsaluelemekből készített függőleges és vízszintes „bennmaradó zsaluszerkezet”-ben kialakították a szükséges koszorú vasalatot, majd kiöntötték betonnal. Mint látható, -kíváncsiságból több helyen e YTONG zsalu szerkezet burkolatát megvéstem- döbbenetes látványban volt részem: az épület YTONG falszerkezetét merevítő függőleges pillérszerkezetei nem tartalmaznak betont!

Javaslom statikus és építési szakértők bevonásával azonnali helyszíni bejárás megtartását, a létesítmény teljes homlokzati (nem csak a kőlapokkal burkolt) felületének átvizsgálását, egyben a létesítmény megvalósításában részt vett Fővállalkozó, az YTONG falszerkezet építését valamint a kőburkolati munkálatokat kivitelezők meghívását, s velük a felmerült problémákból adódó igen jelentős költségű helyreállítási munkálatok megfizetését.

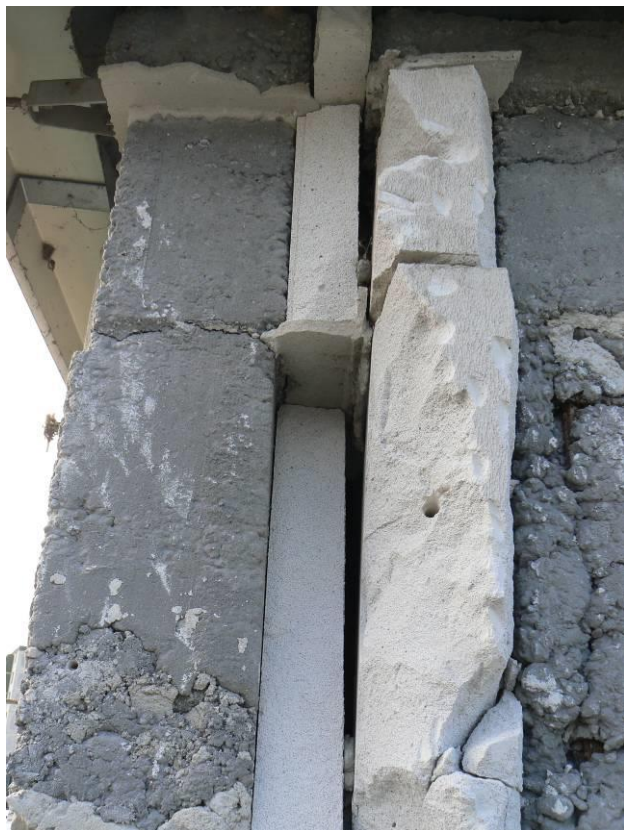
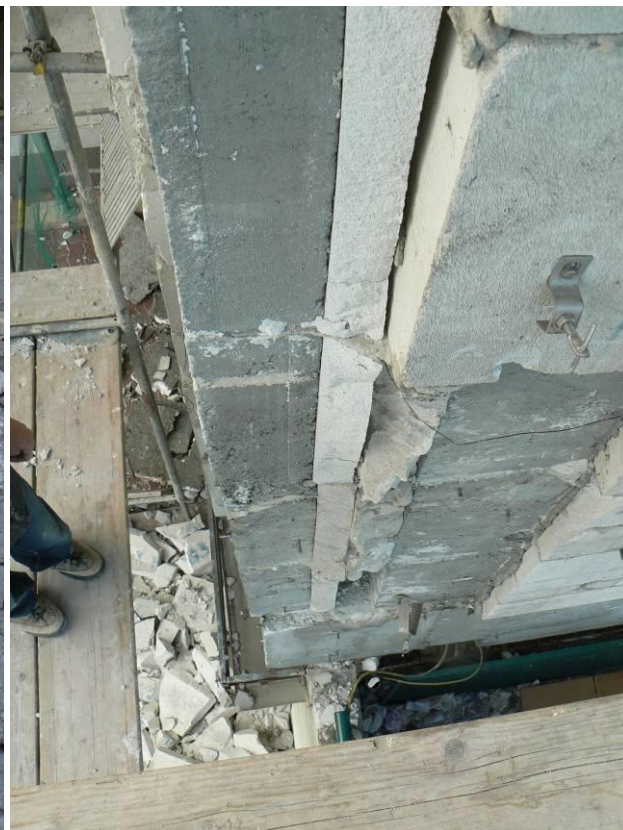
Pozitív sarokpillérek (sehol nincs összekötő koszorú kialakítva)

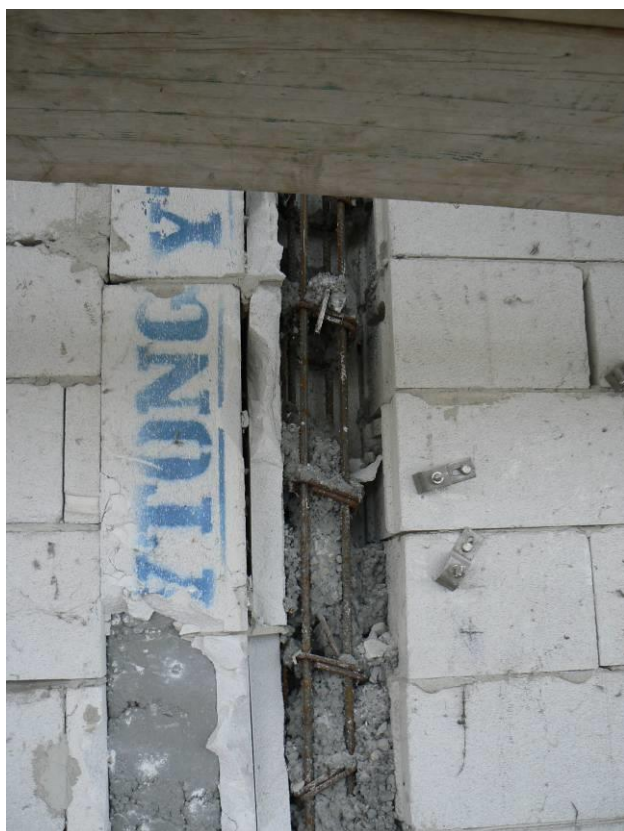
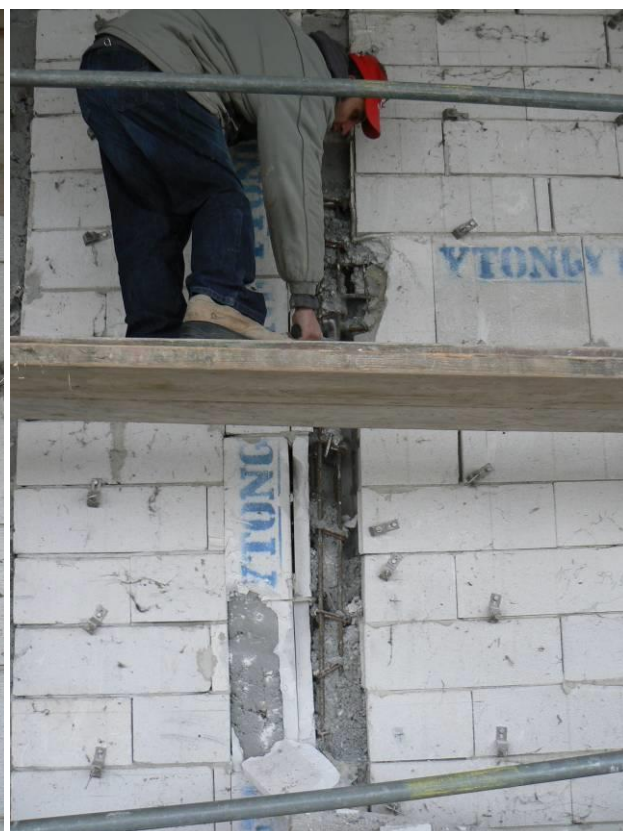
Ez már egy másik közbülső merevítő pillér, a kifejejtett betonnal

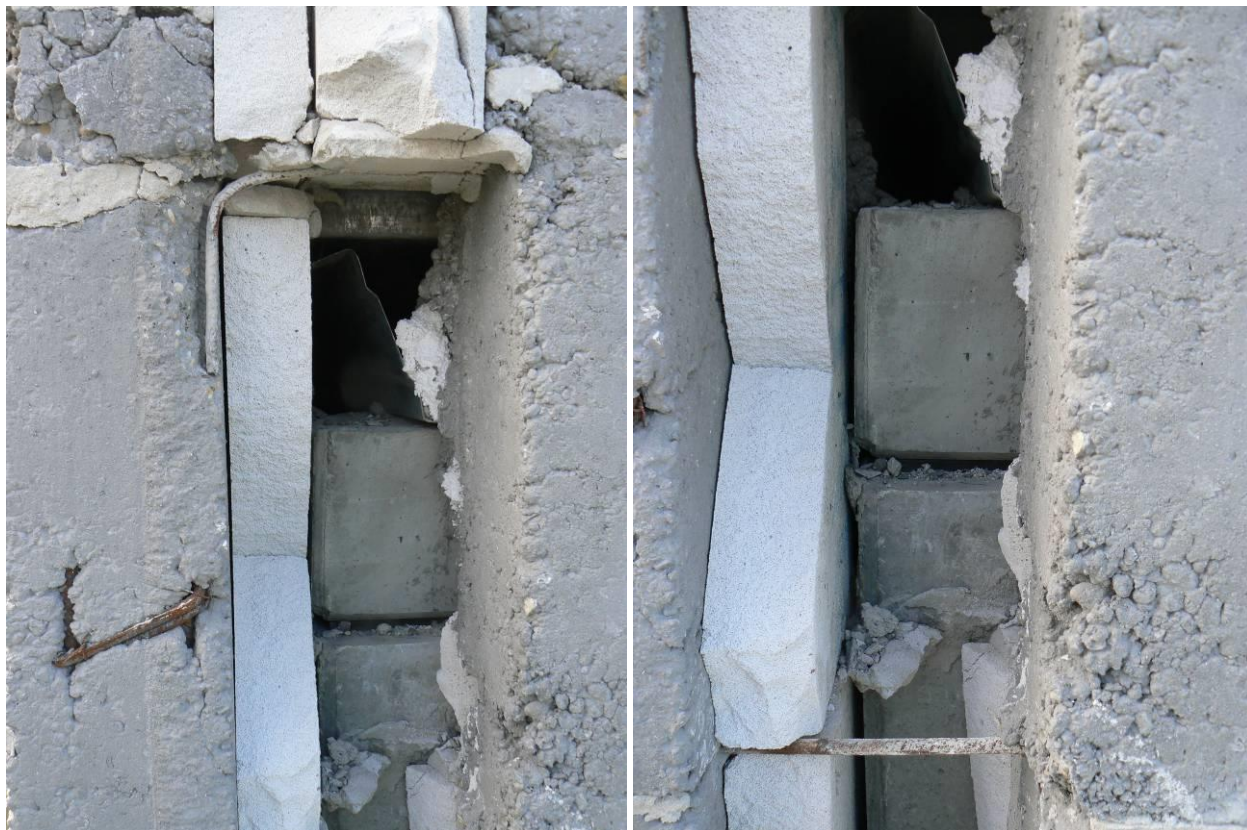
A látható előregyártott pillérekhez a merevítő betonozás nélküli pillérek nincsenek bekötve!
