TERVEZETT DIAGNOSZTIKAI VIZSGÁLATHOZ ELŐZETES TÁJÉKOZTATÓ

a Budapest, II. kerületi,
Lajos utca 37-39, Szépvölgyi út 2/a- 4/b. társasház lakótömb
homlokzatának állapotáról

Kovács István
okleveles építészmérnök
okleveles épület-fenntartási szakmérnök
okleveles kőipari szerkezetépítő szakmérnök

2011. november 28.

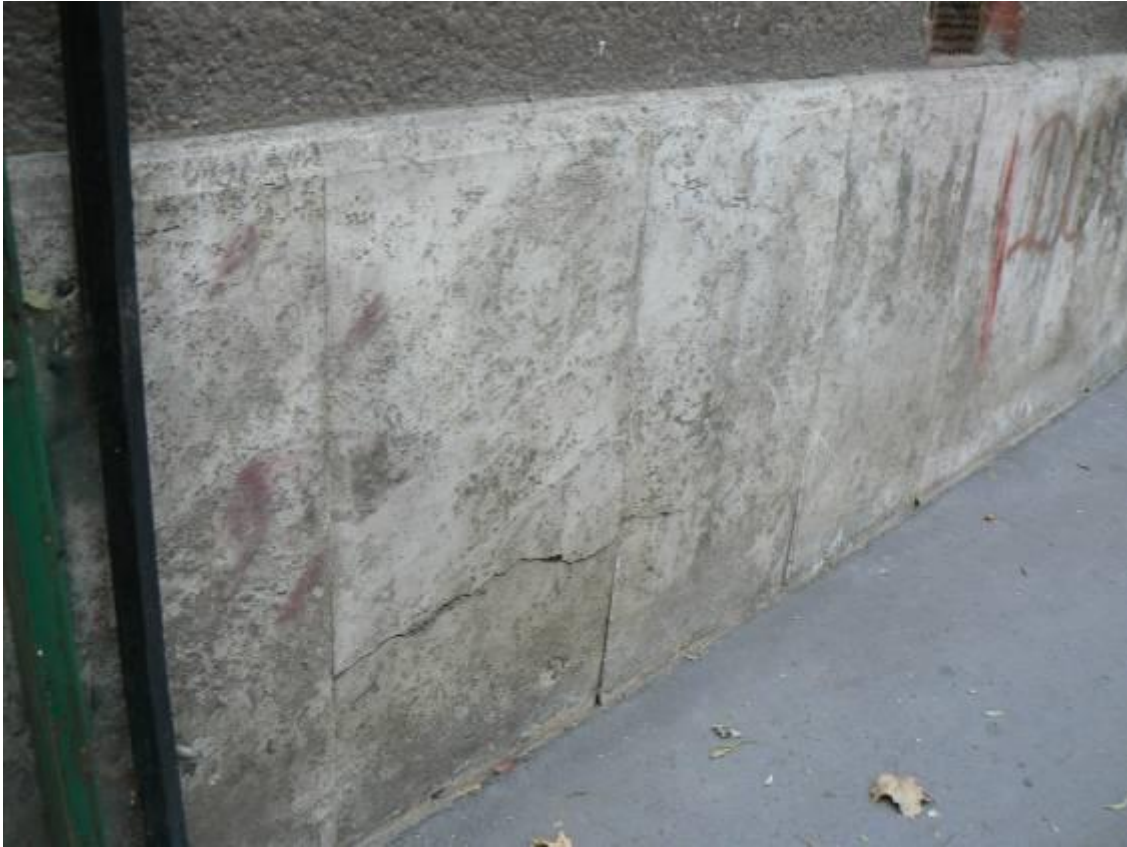
A lábazati lapokat nem csak tisztítani, hanem cserélni, javítani is szükséges. Ami komoly probléma, hogy a járda burkolat nem a kőlapok alá csúszik, hanem neki támaszkodik és a hőtágulás miatt (hiába vastag a kőzetlap) azt elrepszti, vagy leszakítja a falszerkezetről.

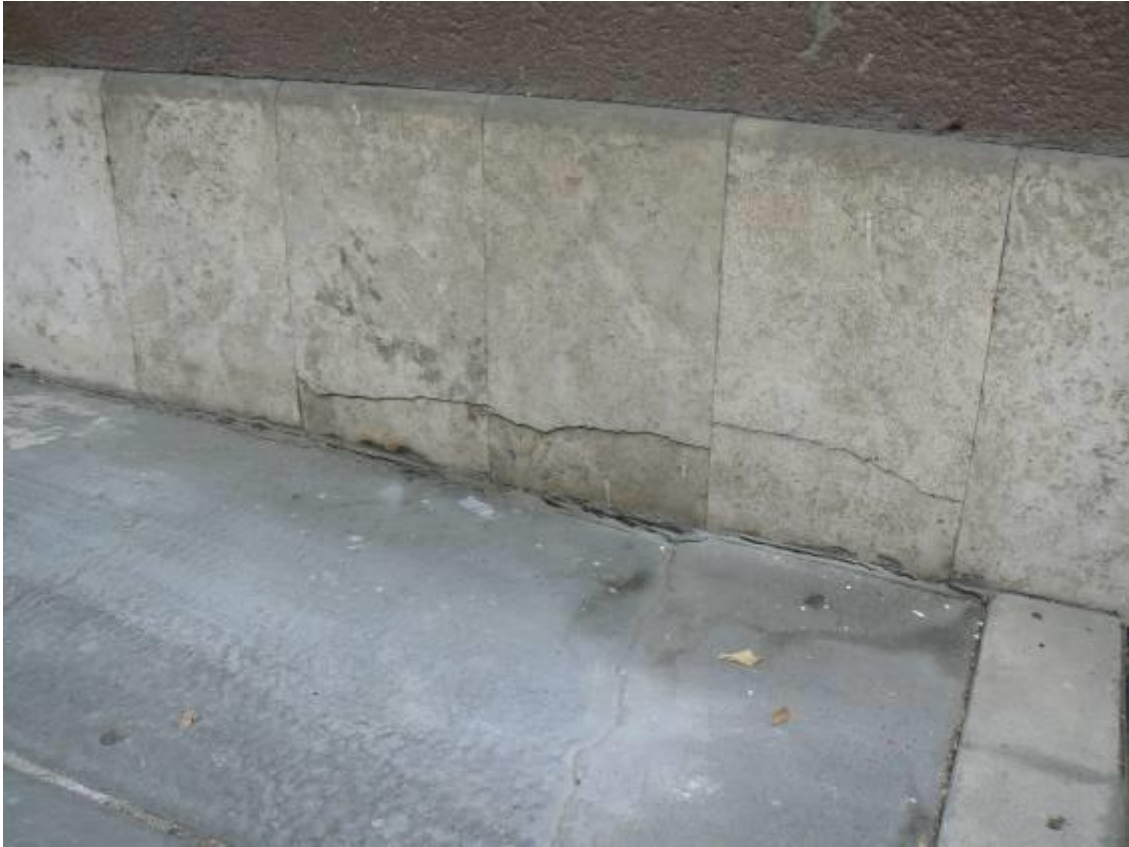
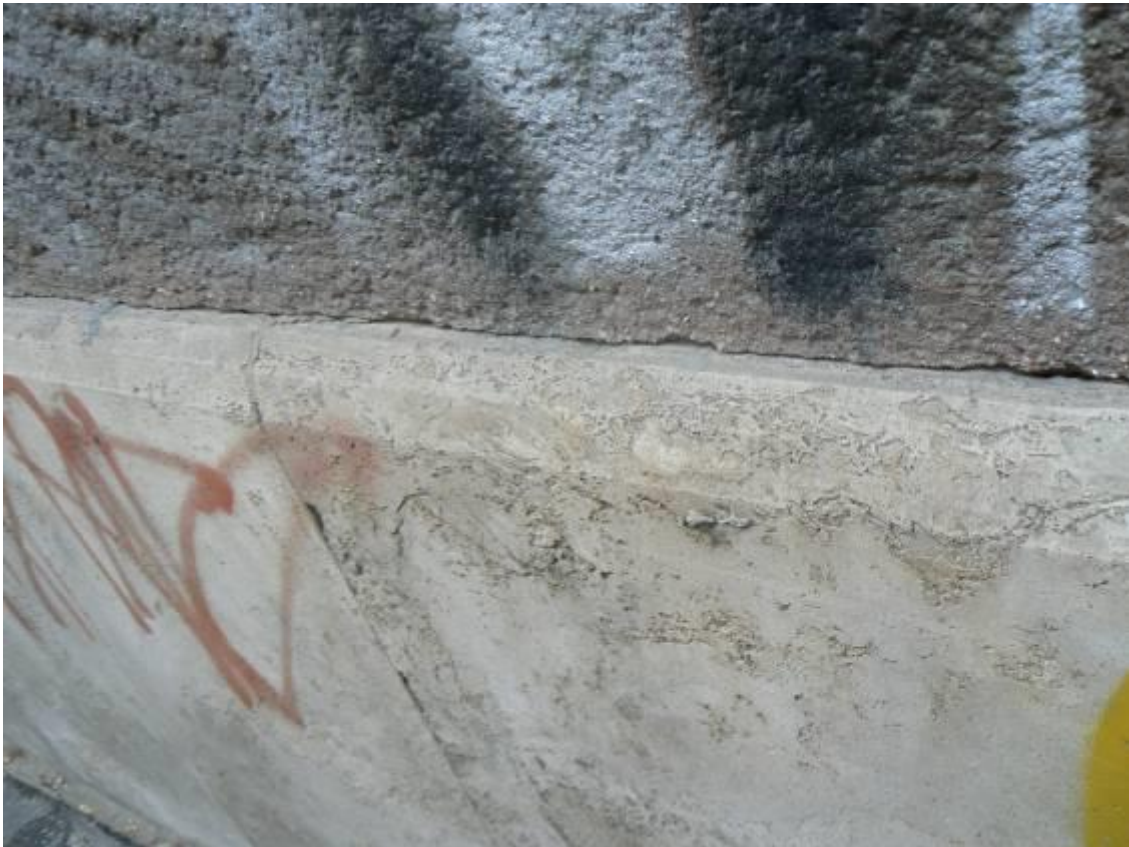
A vakolat és a kőlap közötti repedésbe befolyik a csapadék, mely károsítja a falszerkezetet, s a kialakult hó híd itt a belső falfelületeken penészedést okozhat.

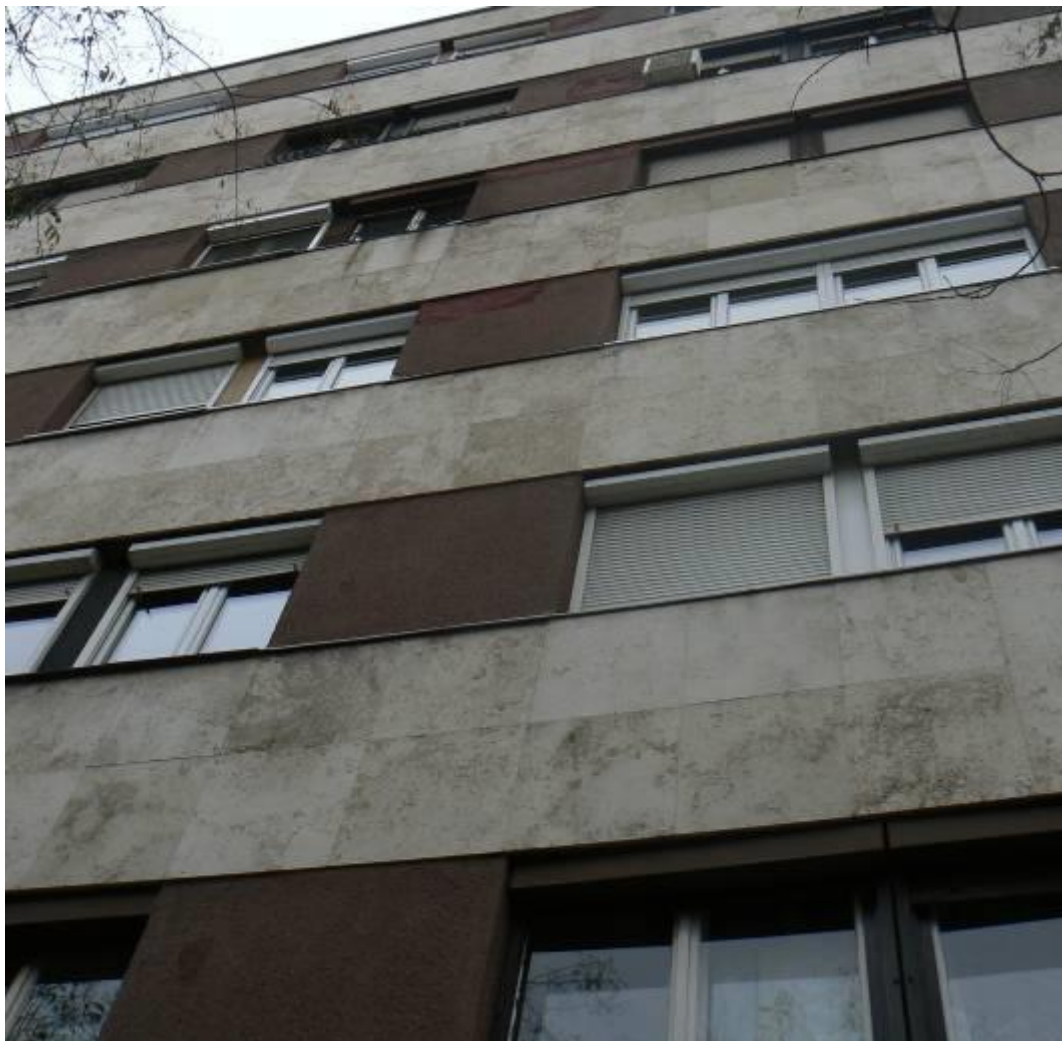
Jól érzékelhető, hogy a beépített süttői mészkő anyagszerkezete nem igazán időjárás álló rétegből való, s afelette lévő vízvető lemezeket a szél kimozdította..

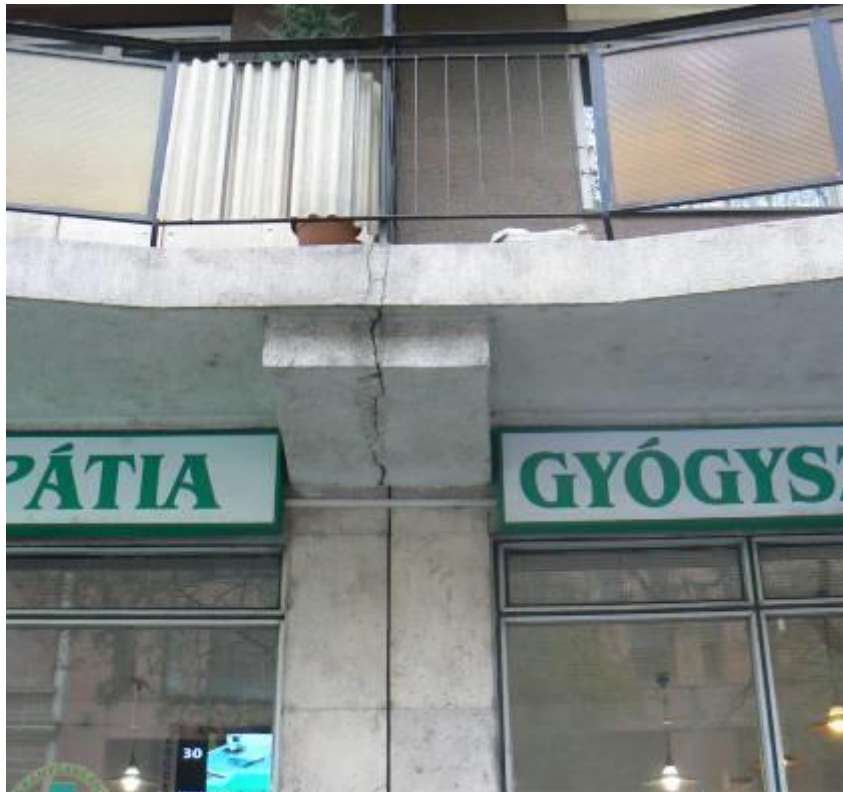
DILATÁCIÓS hézag mozgásából adódó repedések, (nedvesség behatolása, hőszigetelés, stb. problémák okozója)

Az épületeken több dilatációs hézag került kialakításra, melyek szakszerű eltakarása nem történt meg. Az esetleges épületmozgásról adódó széles hézagokat megfelelően el kell takarni, mind a hőszigetelés érdekében, mind a légköri nedvesség, csapadék bejutásának megakadályozása érdekében.
