MÉRNÖKSZAKÉRTŐI SZAKVÉLEMÉNY

a HOTEL-MERIDIEN épülettömb

Deák Ferenc utcai homlokzat műköburkolatának vizsgálata tárgyában.

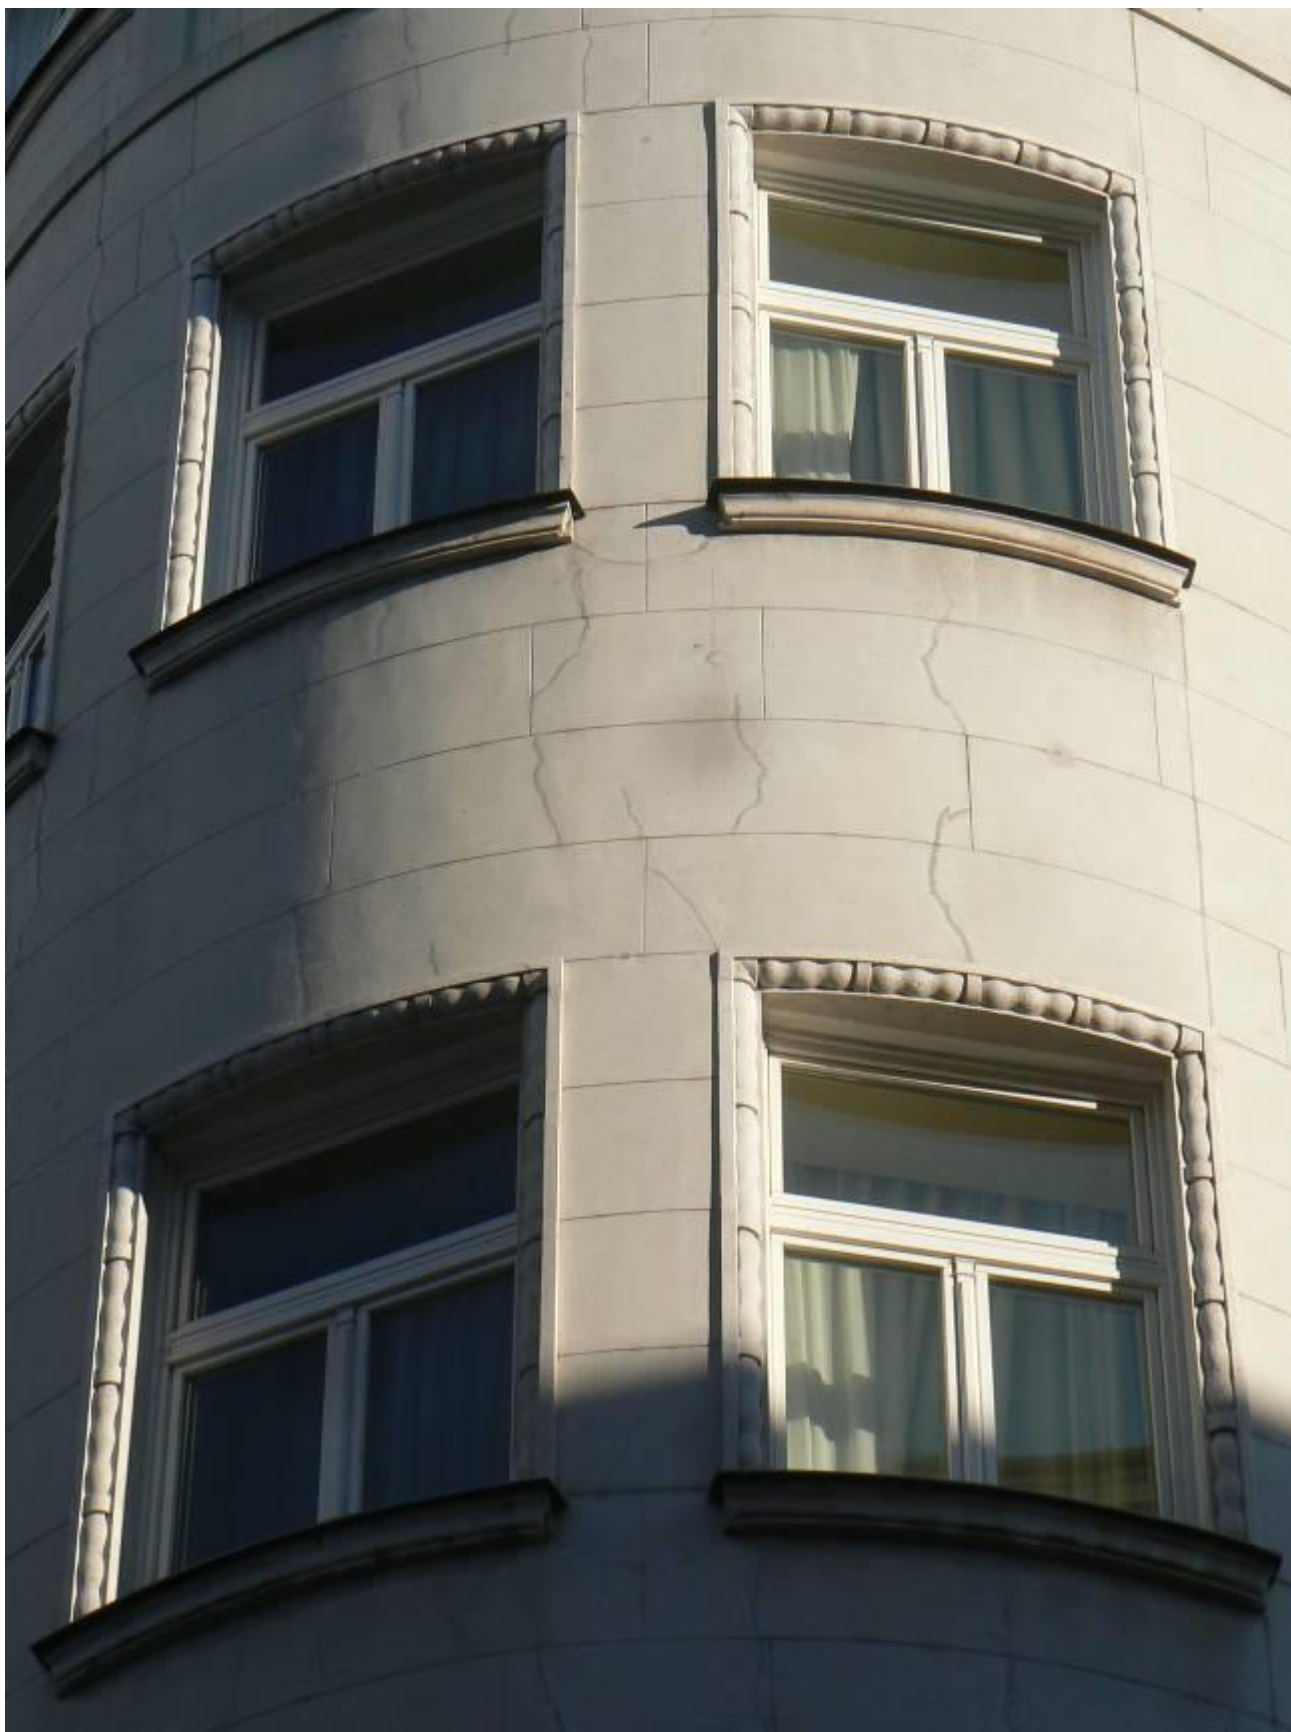
(íves kialakítású homlokzaton látható, javított, tömített repedések)

A fenti fényképfelvételek tanúsága szerint a műkőburkolat felületén erőteljesen észlehető repedésekben újonnan kialakult repedés nem látható.

A létesítmény műköburkolatán lévő, korábban már javított repedések a légkörből beszívódó és megjelenő nedvesedések miatt erőteljesen látható a tavaszi időszakban, de a későbbiekben is a végigfolyó csapadék beszívódása miatt (az eredeti műkö anyaga és a javításra használt anyag nedvesség felvevő képessége különböző)

a jelenlegi megfelelő állapot ellenére ajánlatos, hogy a létesítmény üzemeltetője a homlokzati burkolatok állapotát legalább évente egyszer átvizsgálta, az esetlegesen keletkező repedéseket, megfelelő anyaggal injektálni szükséges.

A fenti fényképfelvételen észlehető, a műköburkolaton megjelenő repedések látványa jelentősen csökkenthető, illetve „eltüntethető”, ha annak nedvszívó képessége illetve csökkentése érdekében megfelelő alapozási- és felületszínezési munkát kell végezni, a jelenlegi műköhöz hasonló színárnyalattal.

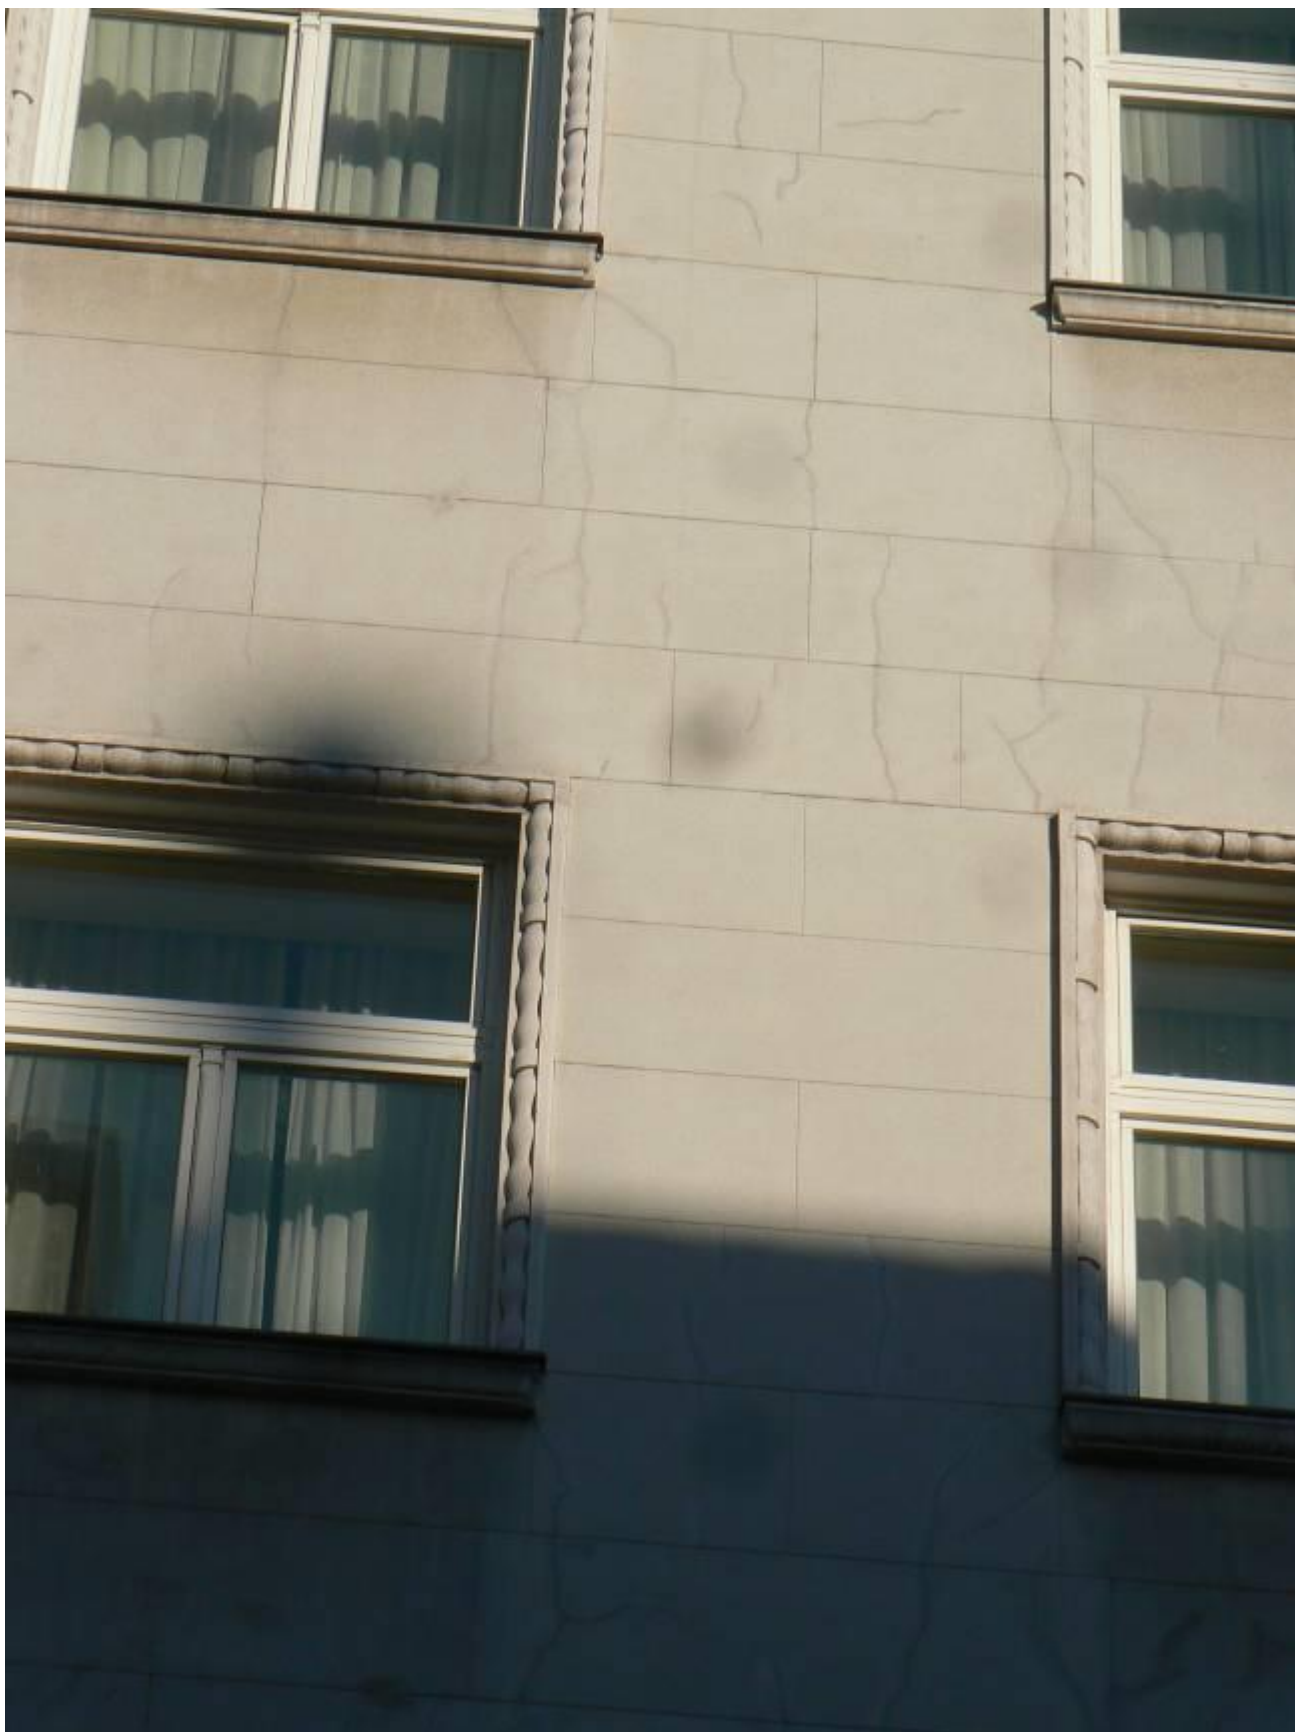
(javított, tömített repedések)

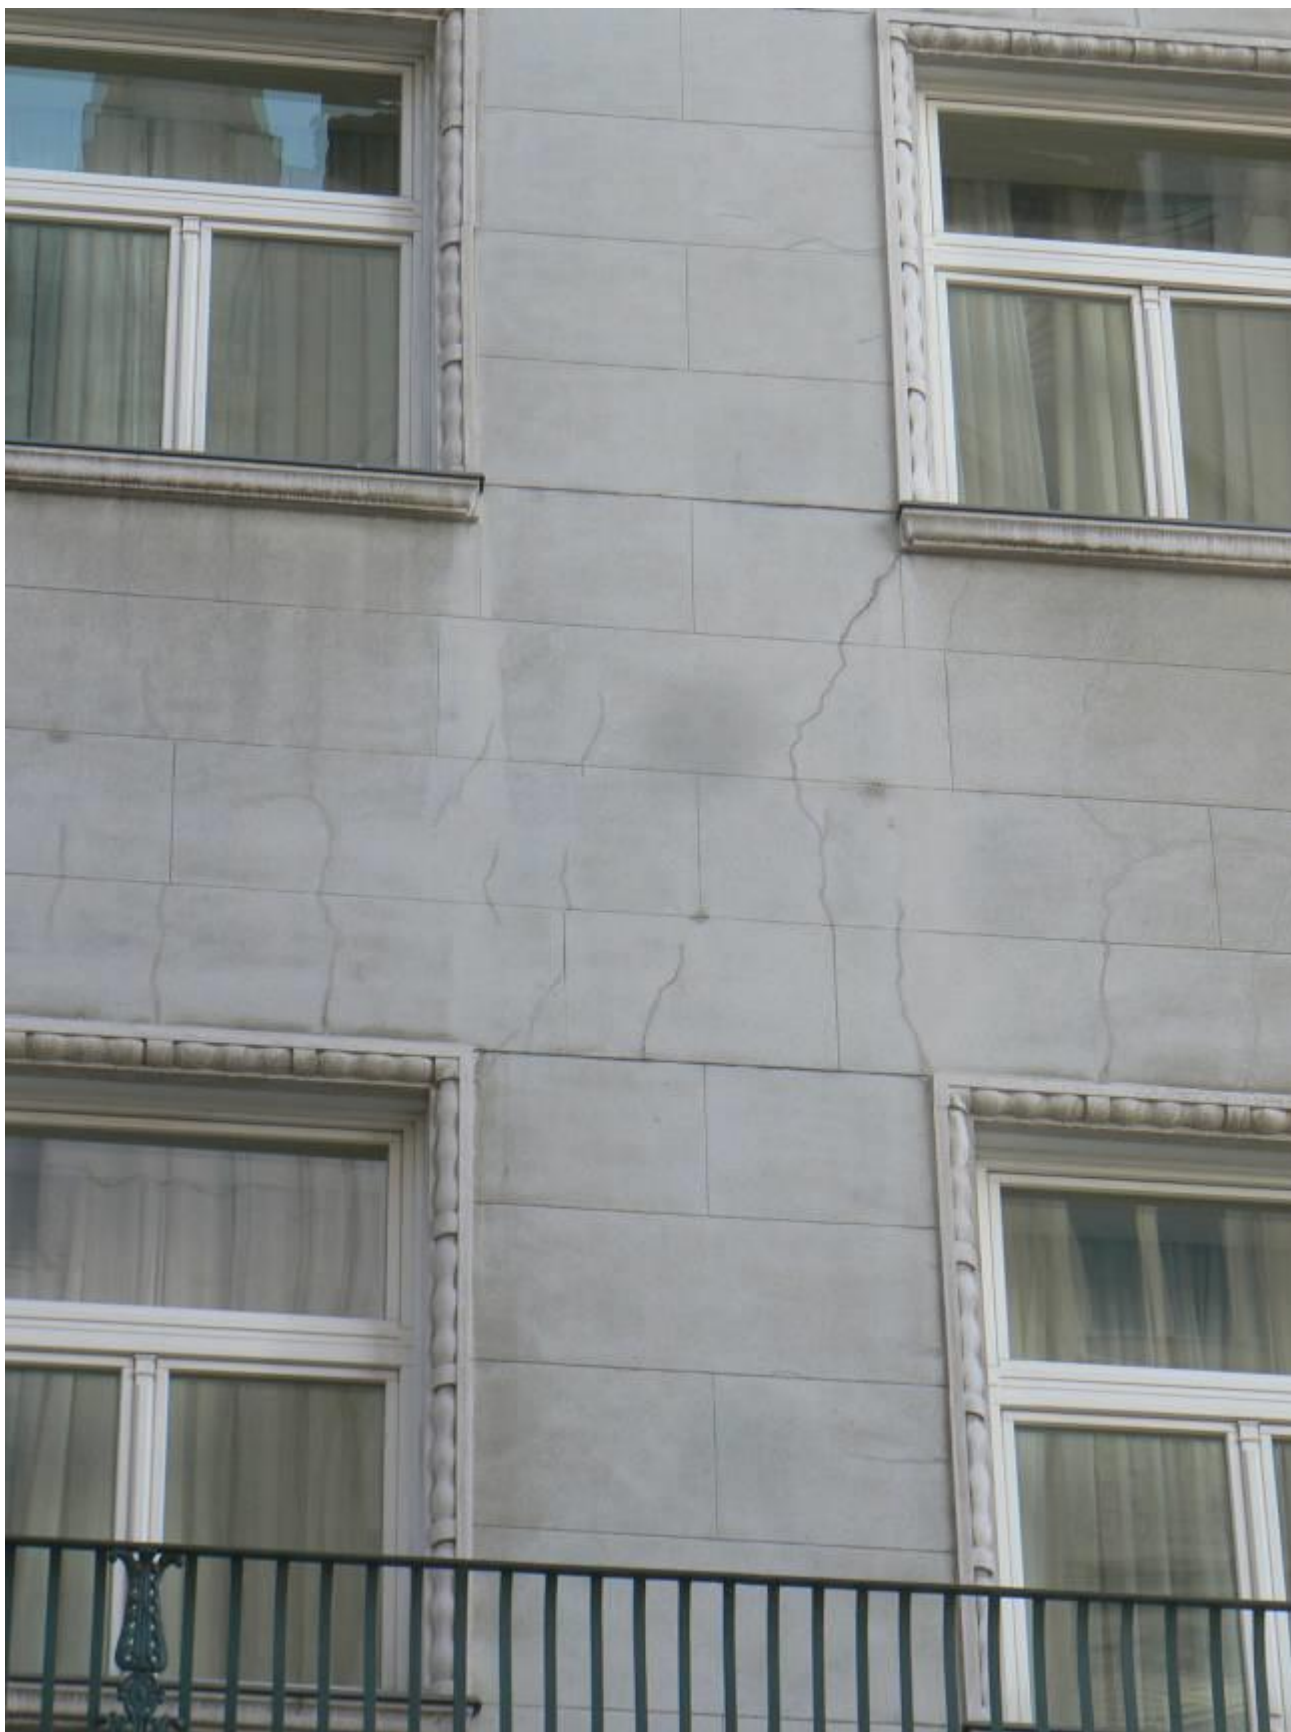
(javított, tömített repedések)

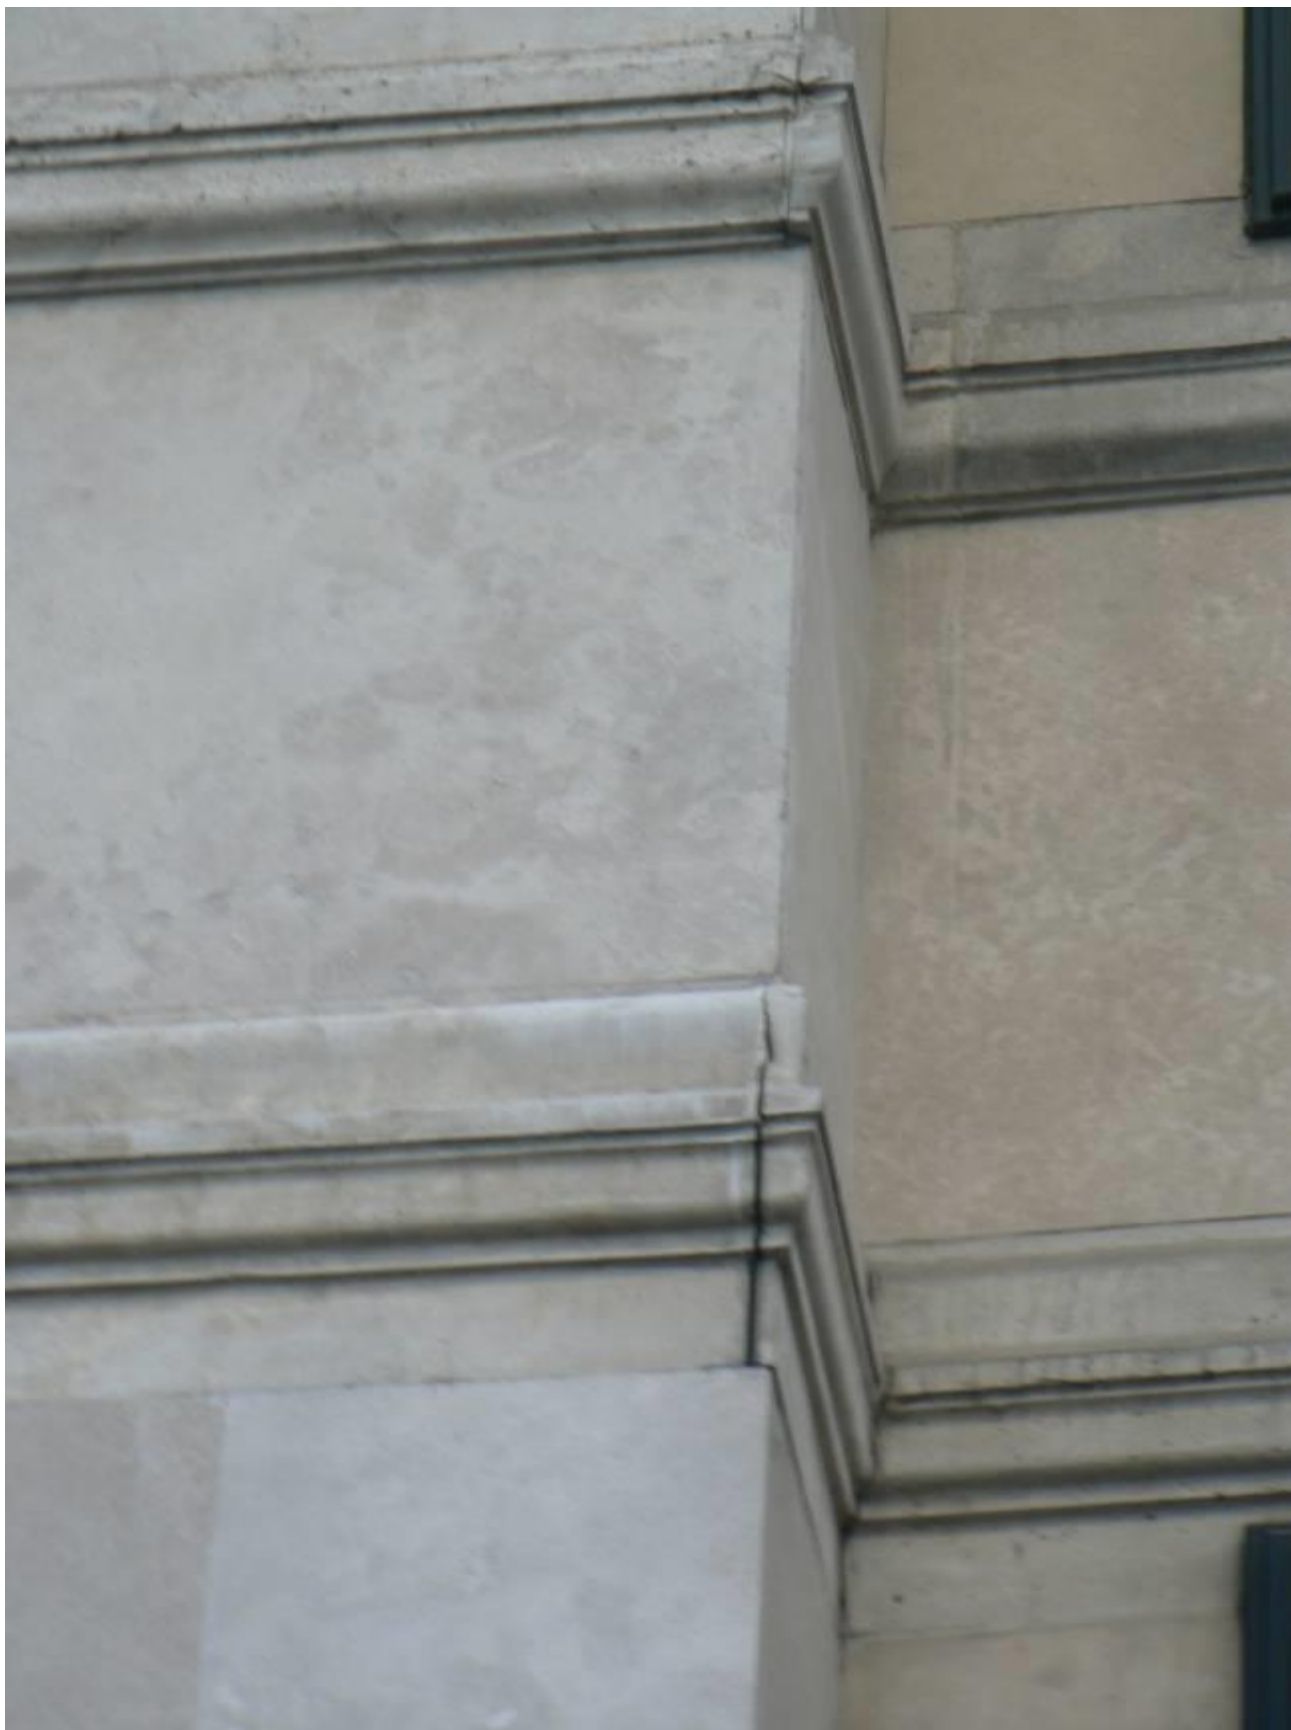
(hézagolással javítható mészkő párkány elem)
