## MÉRNÖKSZAKÉRTŐI SZAKVÉLEMÉNY

A Törökbálint, Harkály utca 8. sz. (Hrsz.: 7026/5) alatti

### Családi ház létesítmény

édesvízi mészkő lapokból készült falburkolat minőségi vizsgálata tárgyában.

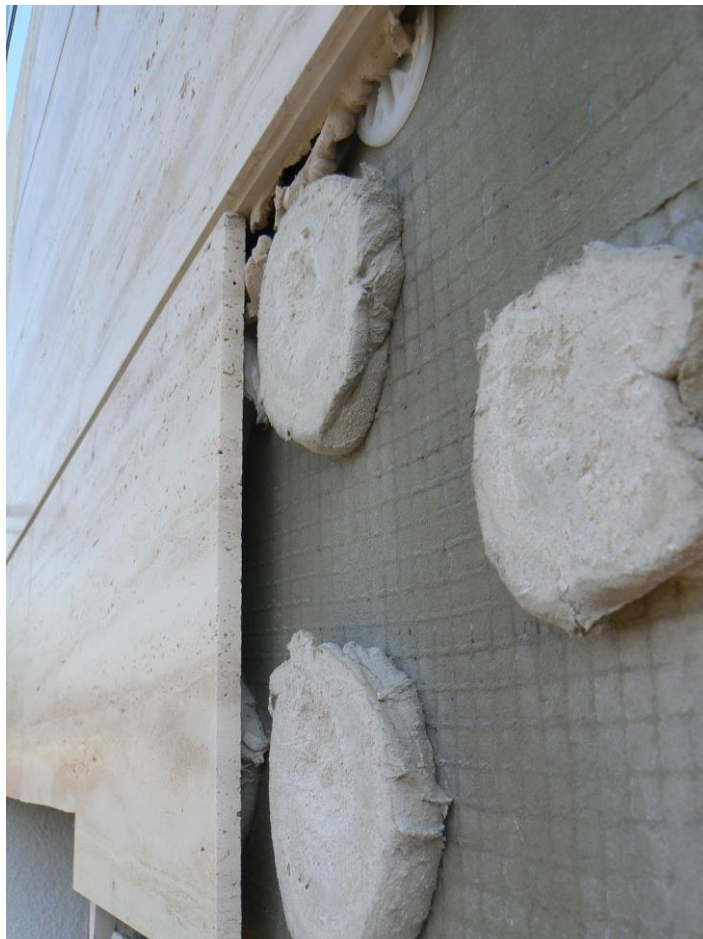
*(Leesett kőlap mögötti rögzítési technológia)*

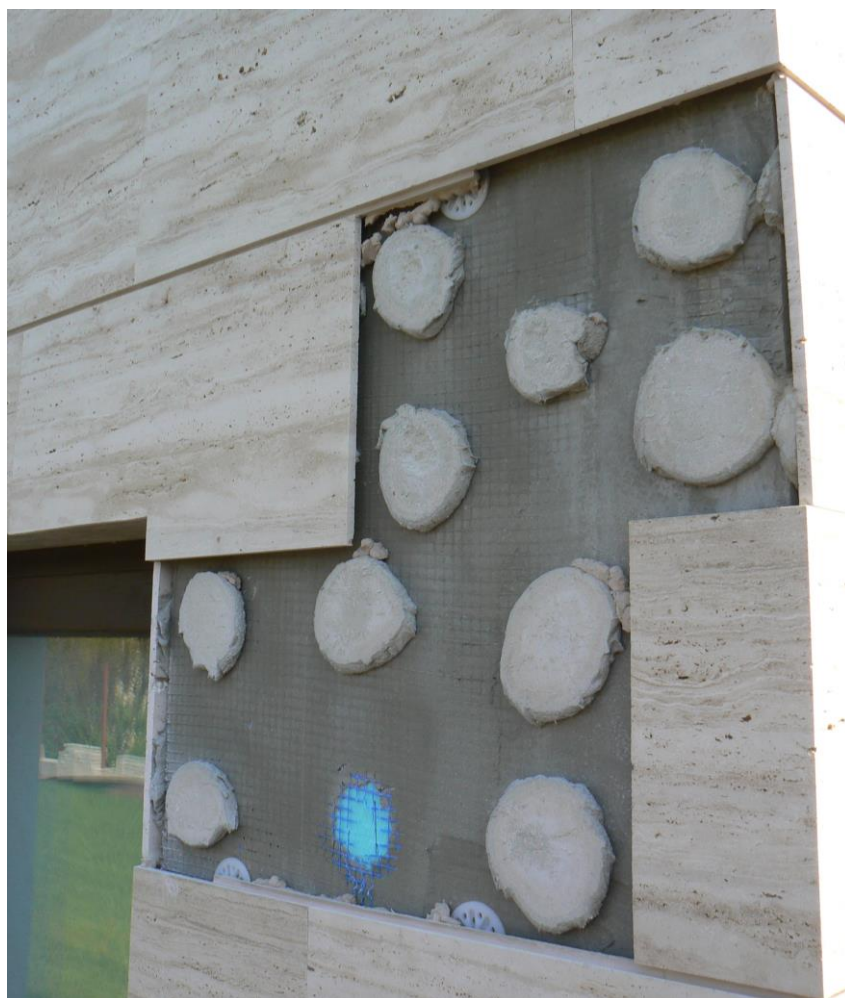
- mint az alábbi fényképfelvételen látható a burkolati kőlapot „foltokba”, tappancsszerű ragasztóhabarcs felületére helyezték. A tényleges technológiai előírás, hogy a kőlapokat (főleg külső térben) 0,5 cm-nél nem vastagabb flexibilis ragasztóhabarcsba **kontakttechnológiával** (az aljzatot, esetünkben a burkolandó hőszigetelést, dübelezéssel rögzített rabitzháló felerősítéssel szükséges megerősíteni, majd e fogadó szerkezetet valamint a kőlapok hátsó teljes felületét be kell vonni ragasztó habarccsal, azaz kétoldali kenési eljárással) kell elhelyezni, és flexibilis fugázó habarccsal kell hézagolni. Tekintettel arra, hogy esetünkben a kőlapok a ragasztóhabarcsról könnyen elváltak, ezért feltételezhető (laboratóriumi vizsgálattal megállapítható) hogy a beépített hőszigetelő lemez és ragasztóhabarcs, valamint a ragasztóhabarcs és kőzetlap között még az előírt alapozási munka sem készült el, illetve a megbízott szakkivitelező a kontakttechnológiai rögzítést mellőzte.

**A rejtett kivitelezési hibákat tartalmazó, szakszerűtlenül elvégzett munka jelenleg rendeltetési célra (igénybevételre) nem alkalmas, kőlapleszakadások és vélhetően bekövetkező további leesések akár balesetet is okozhatnak, emiatt szakmailag minőségi osztályba nem sorolható a munka.**

(tappanyszerű rögzítési technológia alkalmatlan a kőlapok rögzítésére)

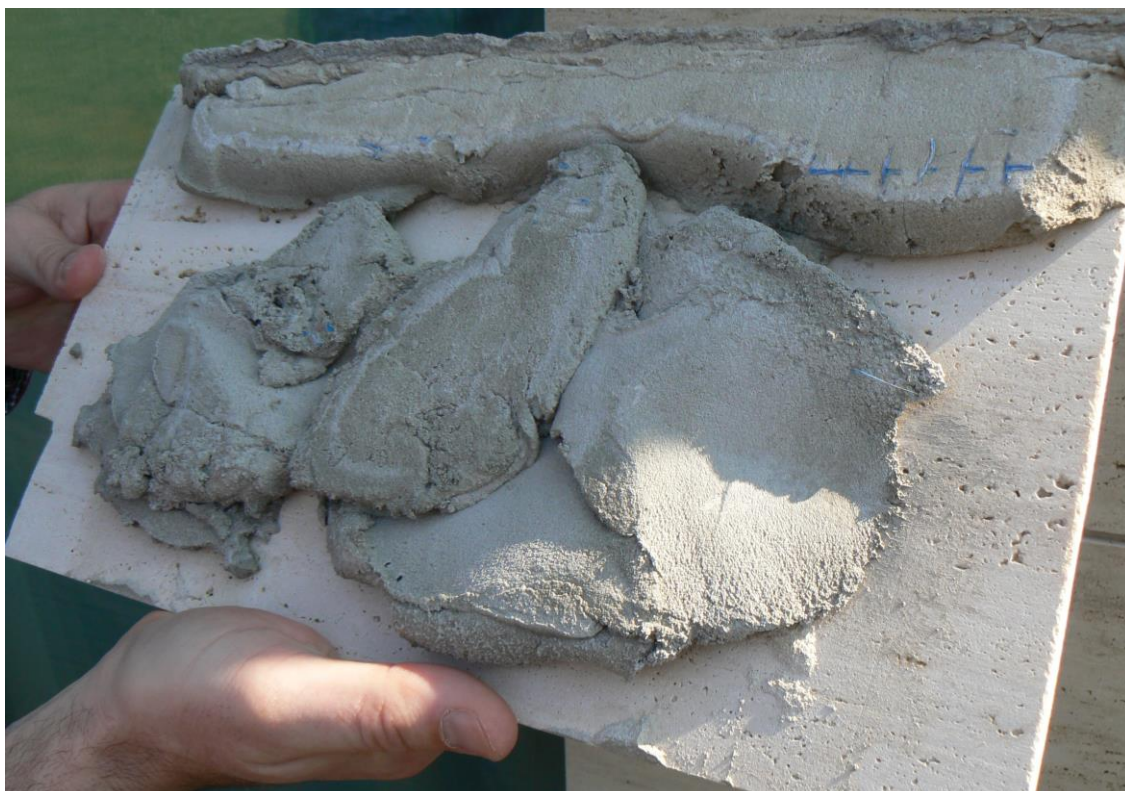
A felhordott ragasztóhabarcs felületileg alig érintkezik a hőszigeteléshez, a tapadó felület nagyon kevés, és nem felel meg a műszaki-szakmai előírásoknak.

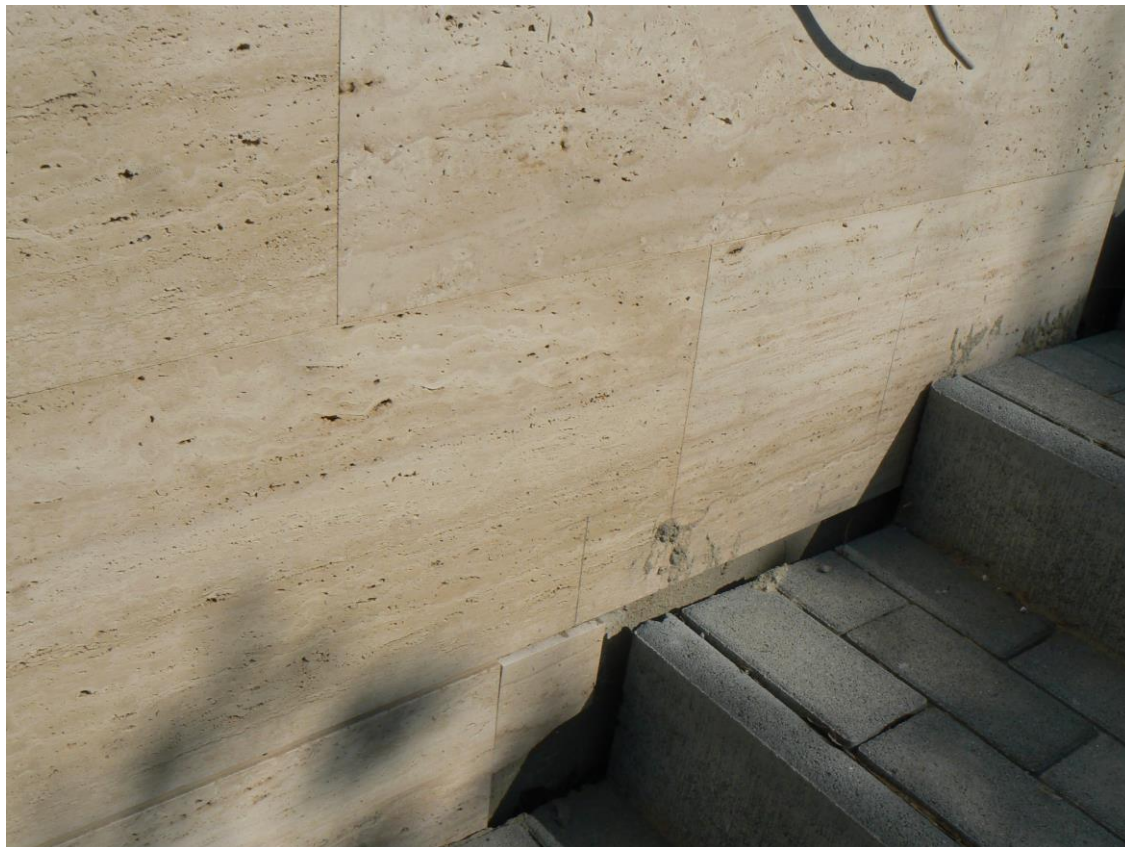
A térkő burkolat hőtágulása leszakítja a falburkolati elemeket, a két anyag között nincs dilatációs hézag, azaz megfelelő mozgási lehetőség

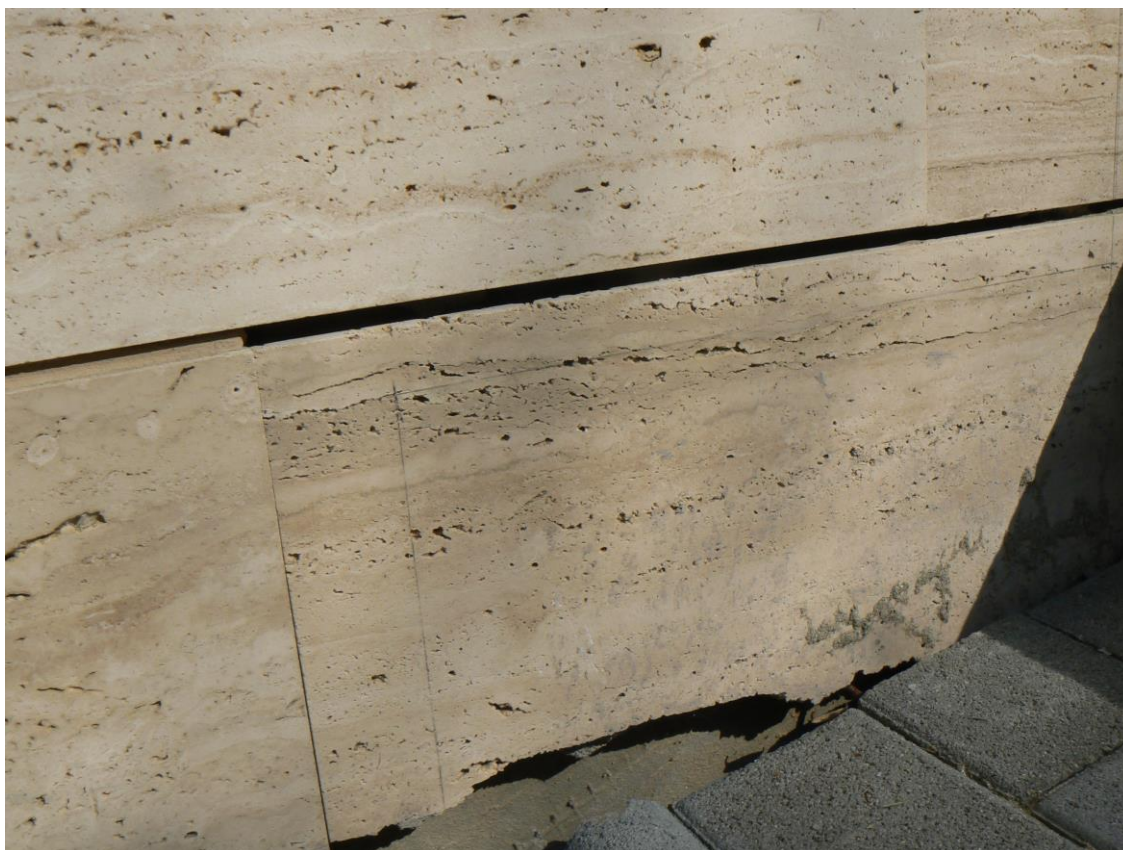
A falburkolat és a járófelület közé bekerülő nedvesség lefagyást, elszíneződést és egyéb fizikai, kémiai károsodásokat okozhatnak,
