MÉRNÖKSZAKÉRTŐI SZAKVÉLEMÉNY

A Törökbálint, Harkály utca 8. sz. (Hrsz.: 7026/5) alatti

Családi ház létesítmény

édesvízi mészkő lapokból készült falburkolat minőségi vizsgálata tárgyában.

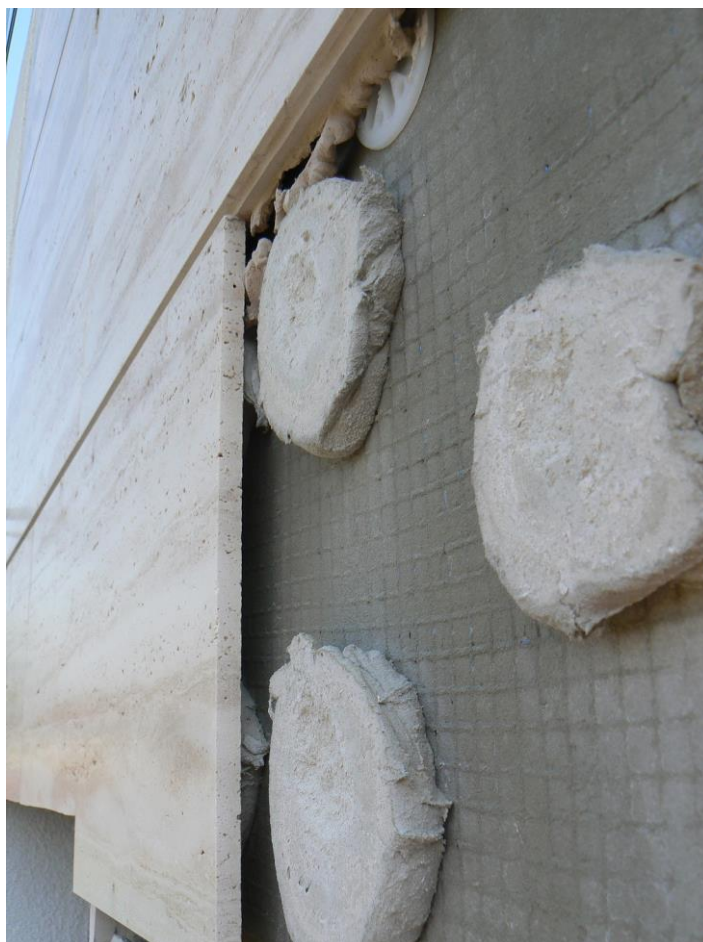
(Leesett kőlap mögötti rögzítési technológia)

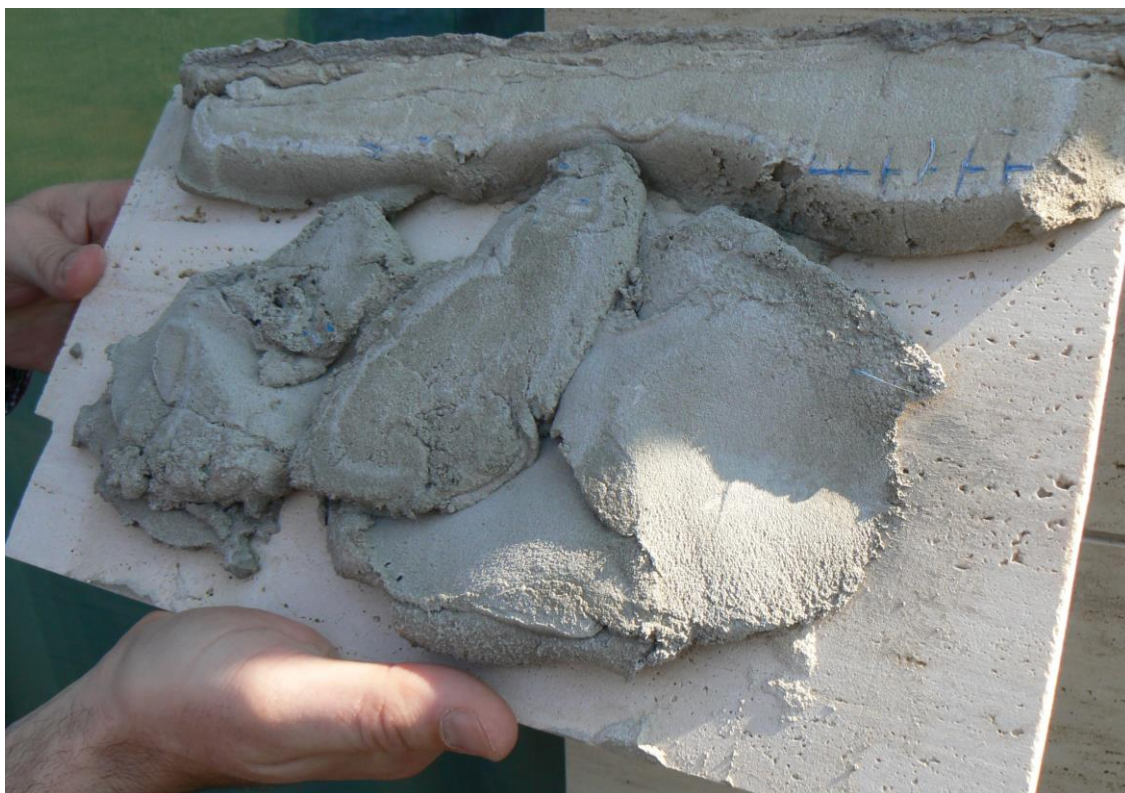
A felhordott ragasztóhabarcs felületileg alig érintkezik a hőszigeteléshez, a tapadó felület nagyon kevés, és nem felel meg a műszaki-szakmai előírásoknak.
