DIPLOMAMUNKA FELADAT

Kőburkoló szakipar bemutatása

(Kőfal szerkezetek, padlóburkolatok és szerelt kőlap falburkolatok készítése a XX. század második felétől, szakszerű kivitelezésének technológiai leírása, valamint az előforduló szakszerűtlen kivitelezés következményei)

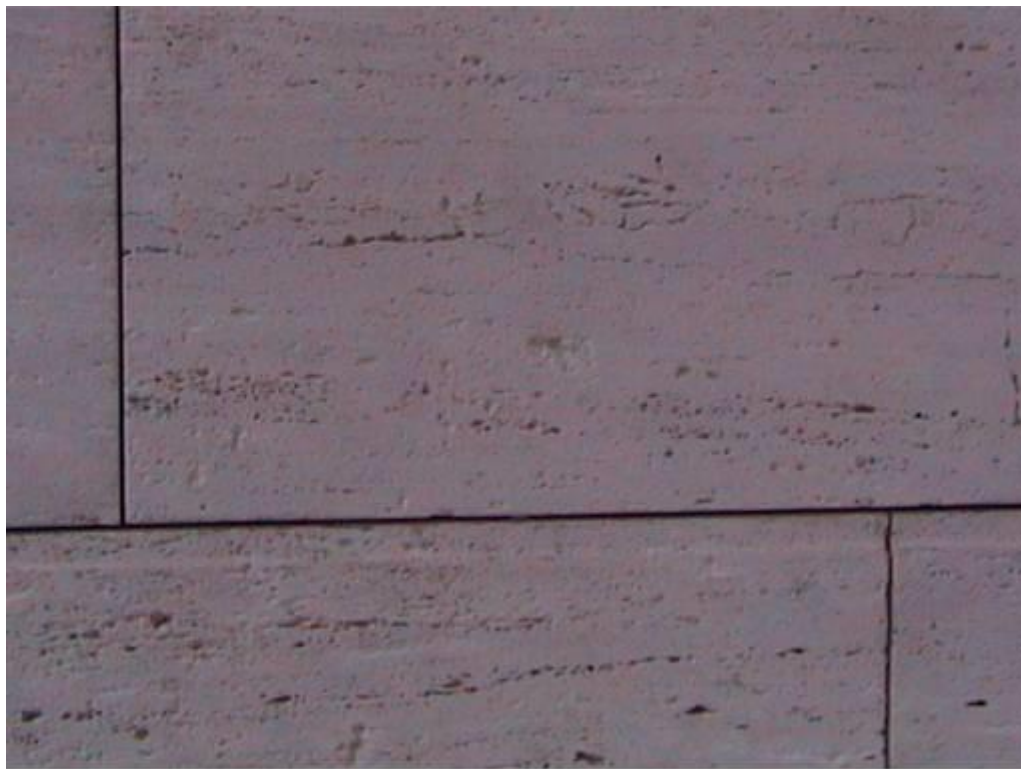
A mostani, mai „trend” az antikolt, azaz a homokszórt vagy mosott felületi megmunkálás. Valóban látványos megjelenést biztosít a kőzetnek a létesítményen, s egyben magának a létesítménynek (lásd mellékelt 11. sz fotót a Debreceni Kölcsey Központ létesítmény homlokzatáról, mely édesvízi törökországi, travertinre vágott és homokfúvott felületű mészkővel van burkolva). Arra viszont senki nem gondol, hogy mi lesz holnap, vagy holnapután? Hogyan reagál e rusztikus felület a környezeti körülményekre, a környezeti hatásokra?

Debrecen, Kölcsey Központ homlokzati falburkolati homokszórt felületű köeleme

A tervezés során felmerül egyáltalán, hogy e felületen a légköri szennyeződés jóval könnyebben fog megmaradni, néhány hónap múlva, az átadáskor látványos homlokzaton megjelenik a koszosság, a por, a piszok a kipufogó gázok és egyéb ipari szennyeződések maradványa. Hogyan lesz e kőfelület majd takarítva, karbantartva? A homlokzati kőburkolat állagának védelme mindig probléma volt, s arra előre –sem a tervezés, sem a kivitelezés előkészítése és megvalósítása időszakában- senki nem gondol, utólag már nehéz szakszerűen is okosnak lenni.
