TERVEZETT DIAGNOSZTIKAI VIZSGÁLATHOZ ELŐZETES TÁJÉKOZTATÓ

a Budapest, II. kerületi,
Lajos utca 37-39, Szépvölgyi út 2/a- 4/b. társasház lakótömb
homlokzatának állapotáról

Kovács István
okleveles építészmérnök
okleveles épület-fenntartási szakmérnök
okleveles kőipari szerkezetépítő szakmérnök

2011. november 28.

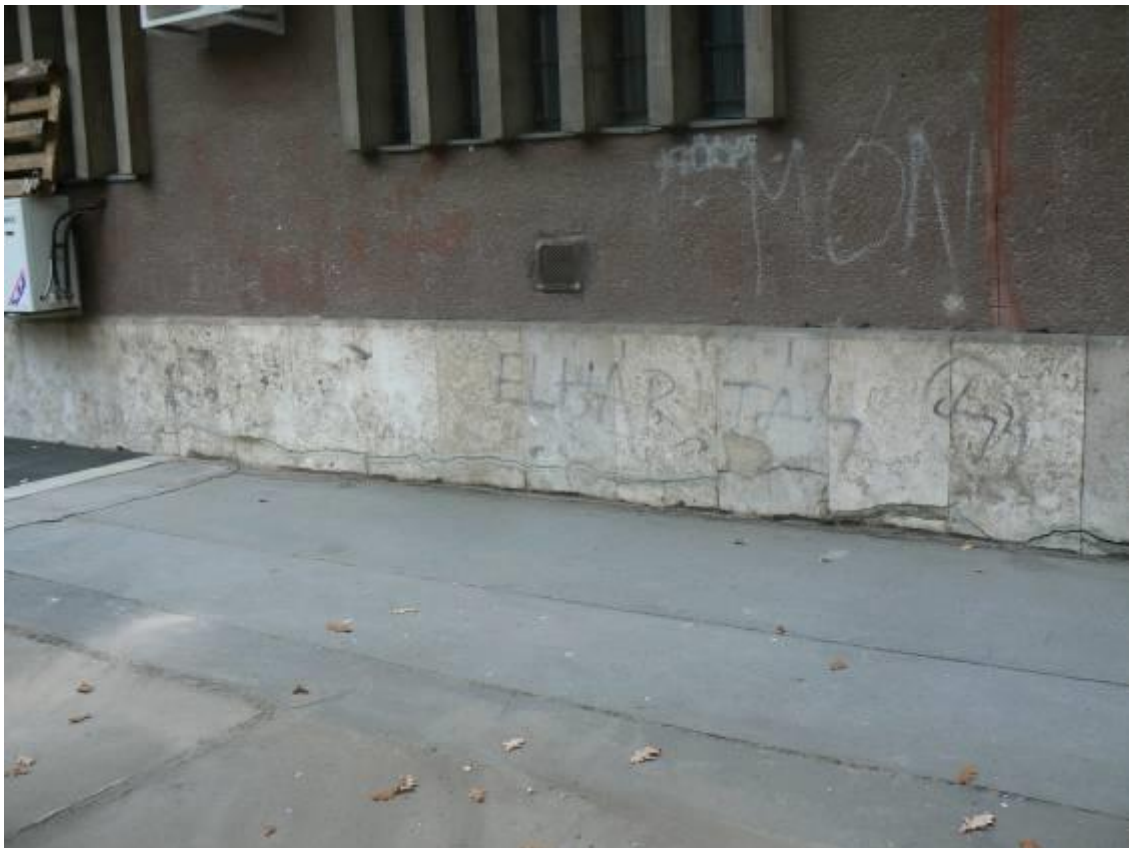
A lábazati lapokat nem csak tisztítani, hanem cserélni, javítani is szükséges. Ami komoly probléma, hogy a járda burkolat nem a kőlapok alá csúszik, hanem neki támaszkodik és a hőtágulás miatt (hiába vastag a kőzetlap) azt elrepszti, vagy leszakítja a falszerkezetről.

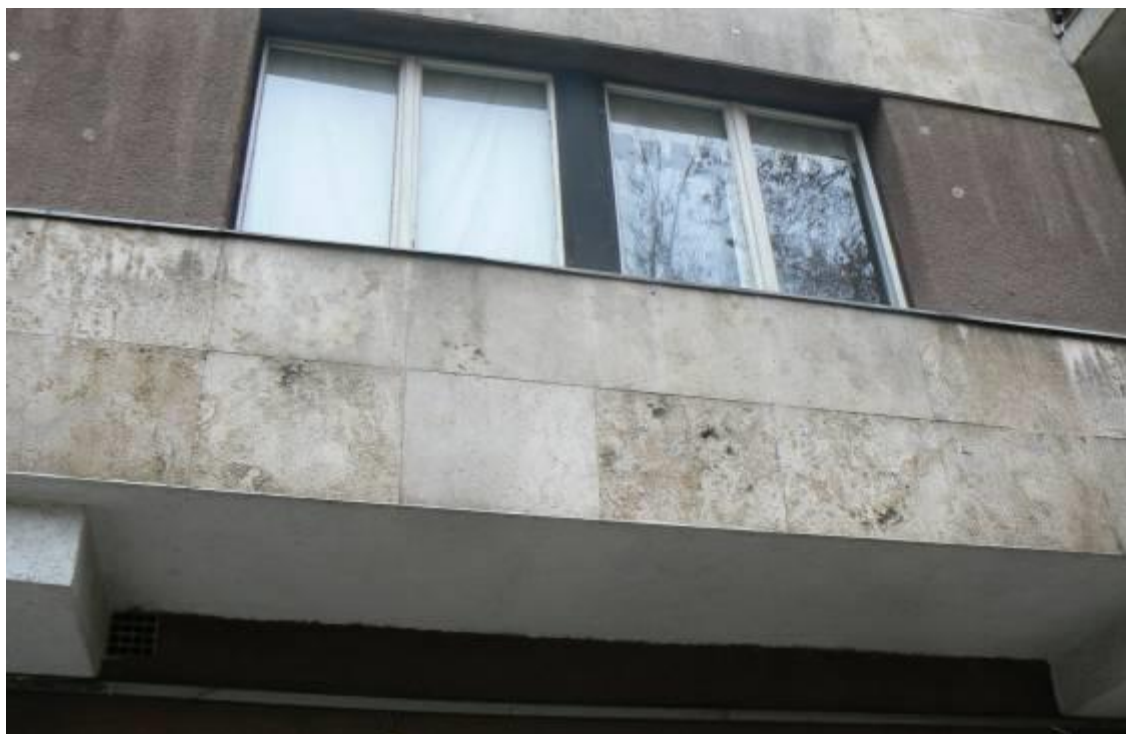
Jól érzékelhető, hogy a beépített süttői mészkő anyagszerkezete nem igazán időjárás álló rétegből való, s afelette lévő vízvető lemezeket a szél kimozdította..

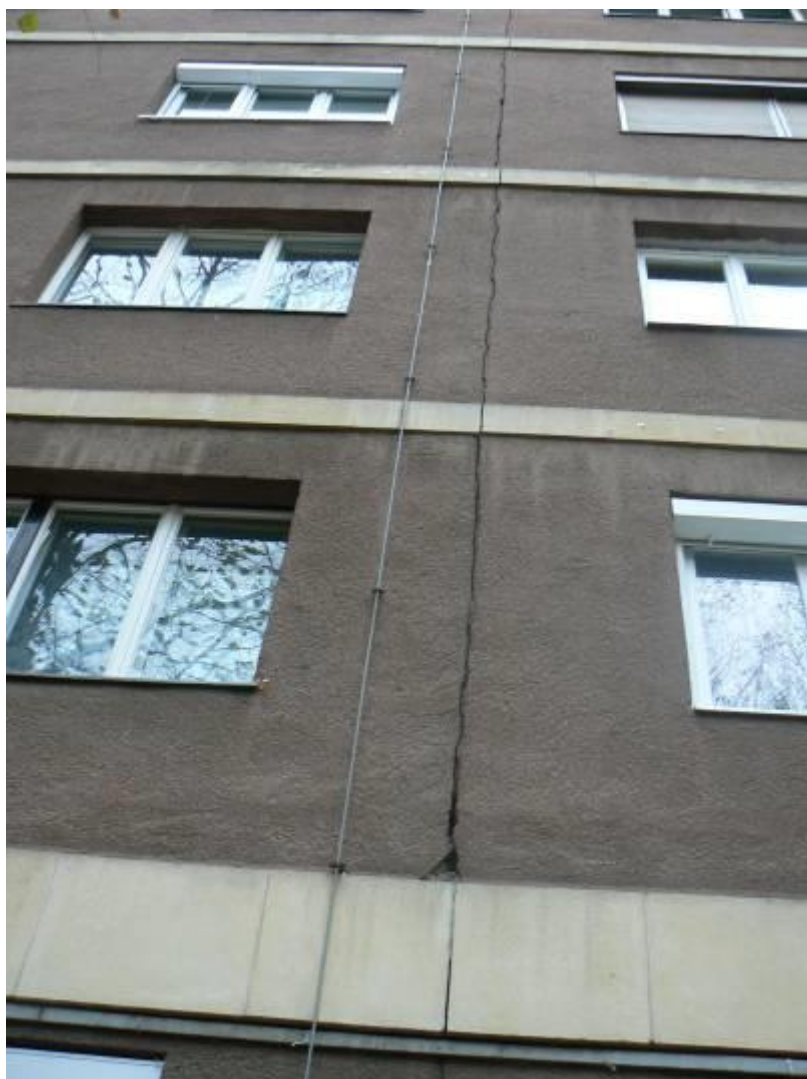
DILATÁCIÓS hézag mozgásából adódó repedések, (nedvesség behatolása, hőszigetelés, stb. problémák okozója)
