DIPLOMAMUNKA FELADAT

Kőburkoló szakipar bemutatása

(Kőfal szerkezetek, padlóburkolatok és szerelt kőlap falburkolatok készítése a XX. század második felétől, szakszerű kivitelezésének technológiai leírása, valamint az előforduló szakszerűtlen kivitelezés következményei)

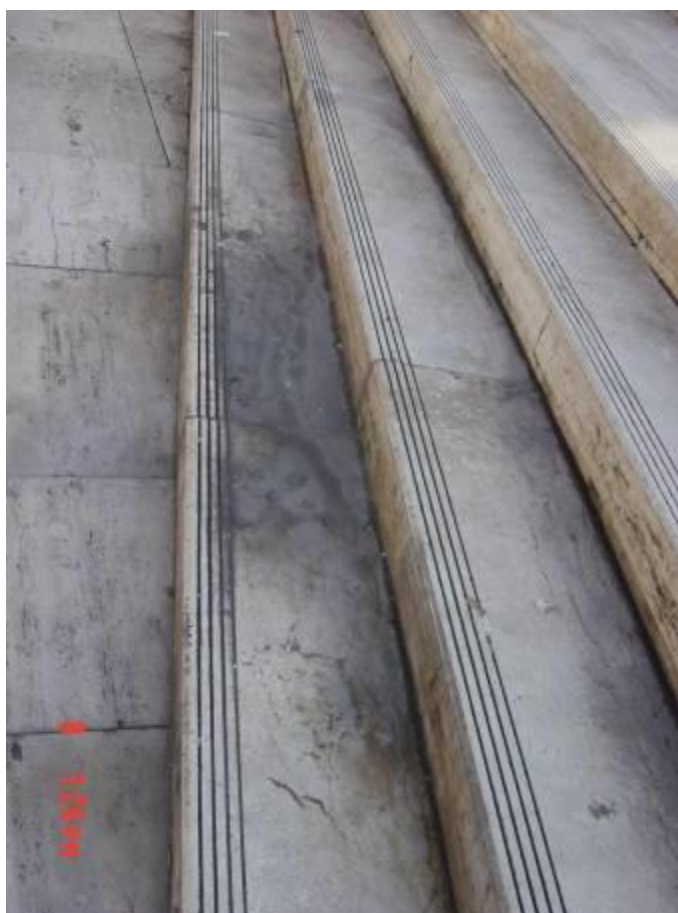
Erzsébet tér: befelé lejtő járólap

Leggyakoribb probléma, hogy a padló, járólap, fedlap burkolatoknál, az előírásoknál jóval kisebb a vízelvezetést biztosító lejtés, a víz megáll, s téli időjárásnál a bennrekedt nedvesség a fugában, vagy a kő szerkezetben fagykárosodásokat okoz.

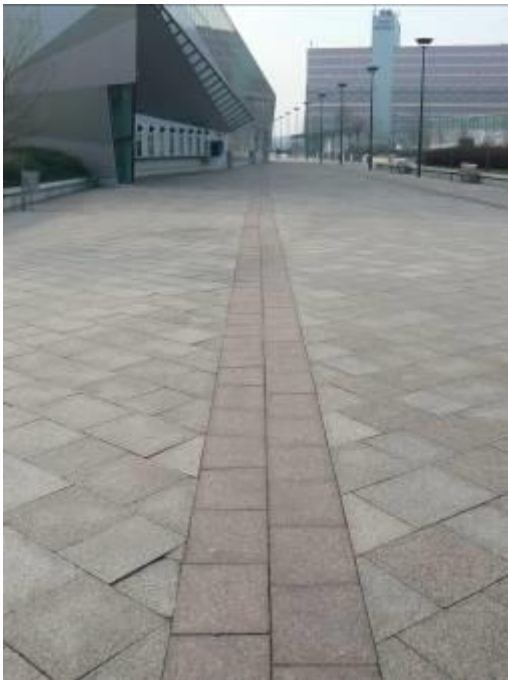
Az egyenes „vezér” fugázat és a síkfogasság

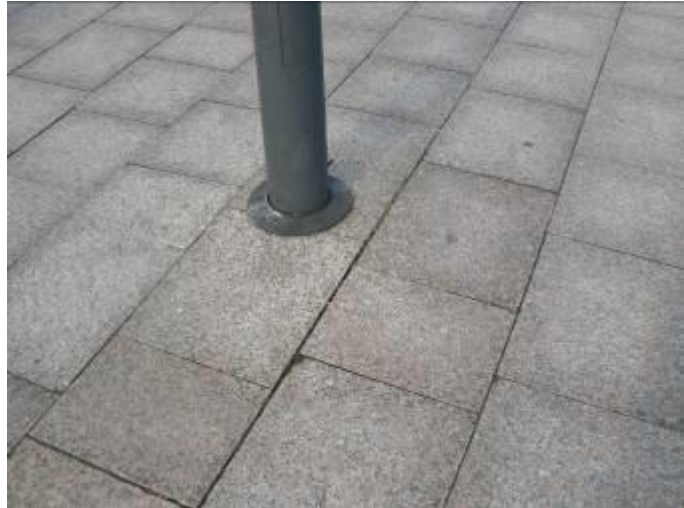
Kicsinykét elmozdult kőlapok

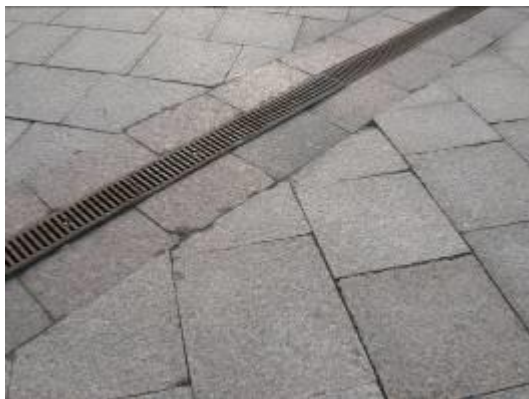
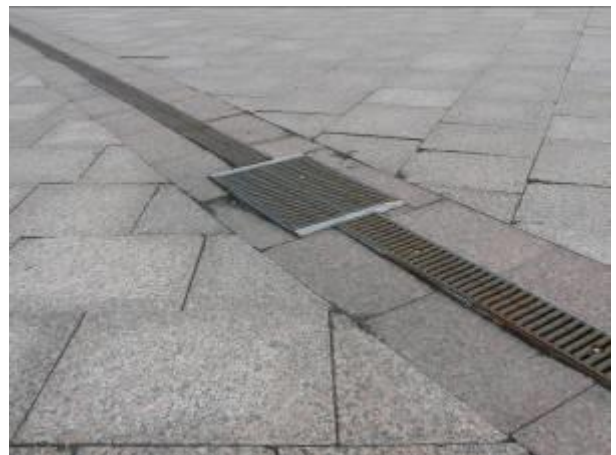
E két fénykép bizonyítja, hogy mi az akadálya annak, hogy a csapadékvíz ténylegesen bekerüljön az összefolyóba

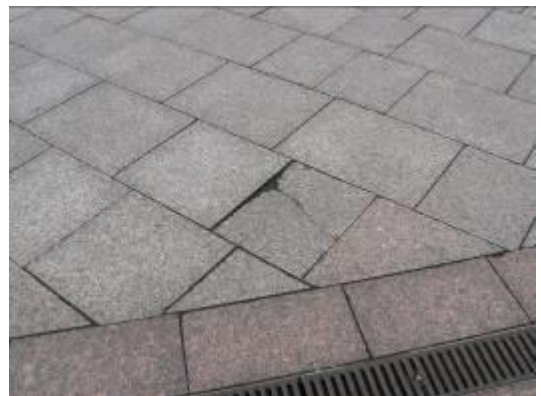
Igen, kissé fogas, kissé kimozdult padlóburkolati elemek. Megrendelőnek megérte a silány burkoló társaság alkalmazása?

S mikor kezdődik a garanciális javítási munka? Vagy már nincs meg a kivitelező?

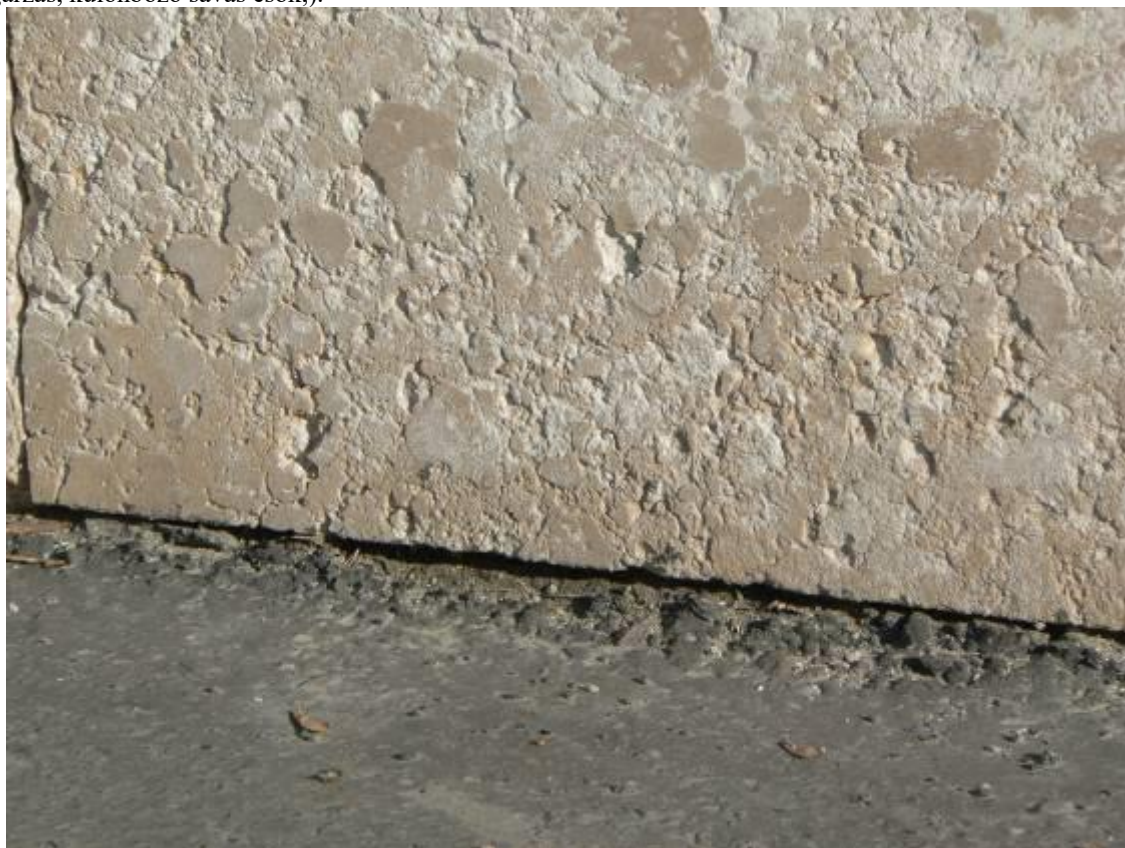
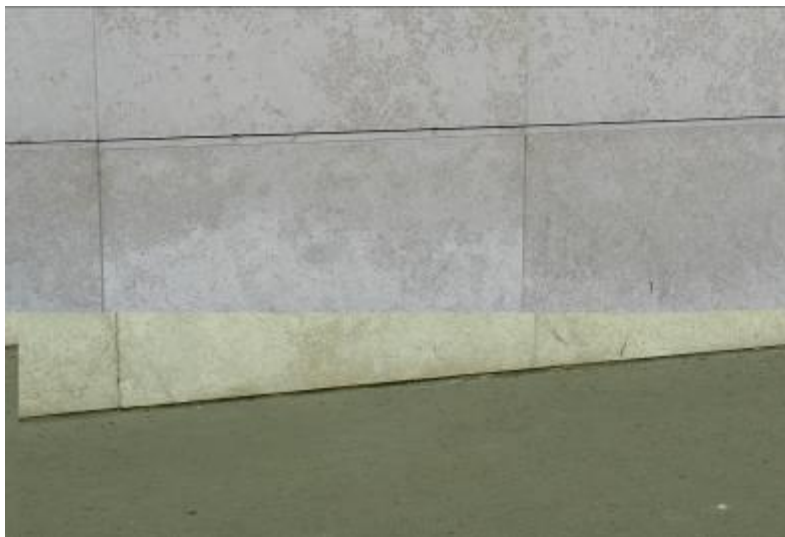
Gázművek Irodaház, lábazati falburkolatai (környezeti károsodás, sózás)
Készült 2002. évben

Hamarosan felmérhetetlen kárt fog okozni a meggondolatlanul, megfelelő felületi védelem nélkül beépített kőzeteken jelentkező fizikai, kémiai károsodások mértéke. Gondoljunk bele, eddig a tömbkő burkolati elemeket a károsodás után – igaz komoly munkával- de átfaraghattuk, és az eredeti tagozatok, felületek, az eredeti kő arculat teljes pompájában ismét megjelent. De ma 3 cm vastag vagy még vékonyabb kőlapokat építünk be.

A mai környezeti viszonyok, körülmények között szükséges lenne –még ha az többlet költségekkel is járna-, hogy a külső térben beépítésre kerülő kőzetek felületét olyan anyaggal kezeljen lekezelni, mely ellent áll az időjárási hatásoknak is (napsugárzás, különböző savas esők.).

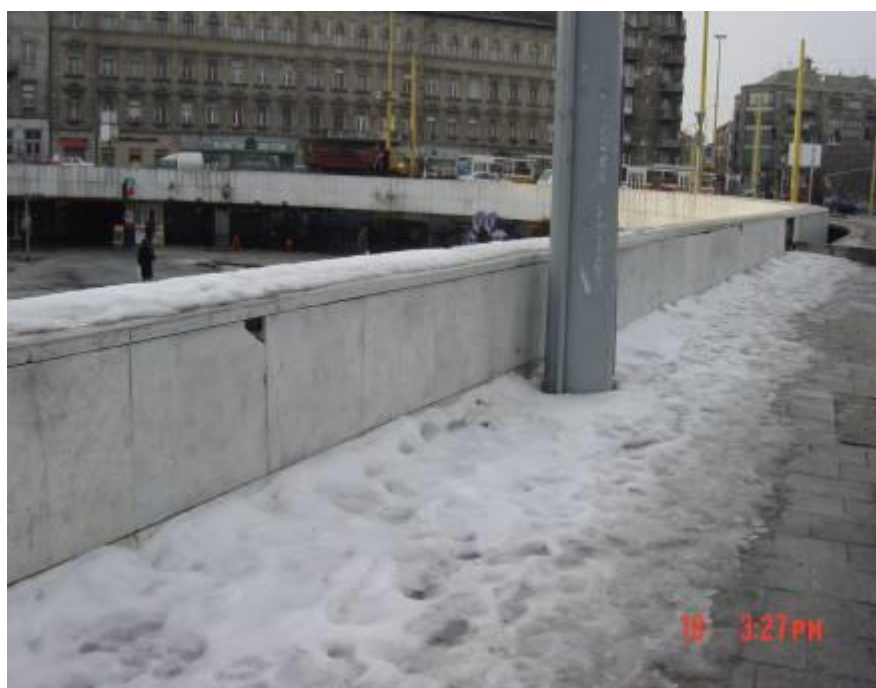
Déli pályaudvar aluljáró:

Mint látható, a mellvéd vasbeton szerkezetre lett a Sivad[®] márvány kőlap burkolat „hagyományos” rögzítési technológiával (gipsz és kapocsdrót) beépítve. A nedvesség elleni szigetelés hiánya miatt a kőlapok mögé kerülő, valamint a talajból a vb. Szerkezetbe kerülő nedvesség a vasbeton fal betonacél anyagot is megtámadta, s a korrózió, valamint a fagy duzzadó hatására egyrészt a beton szerkezetet tönkre tette, másrészt a kőlap tartószerkezetei is kilazultak. Vélhetően a mellvéd első kőburkolati felület mögött hasonló káros elváltozások tapasztalhatóak, azaz fennáll a kőlapok lehullásának és ez által a balesetokozásnak a veszélye.

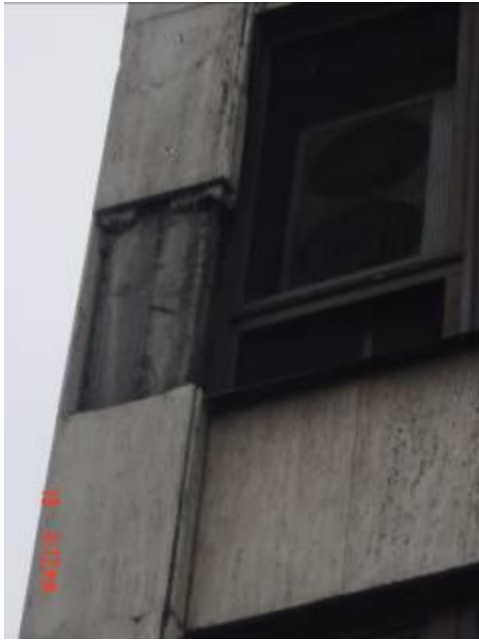
Leesett kőlap helye

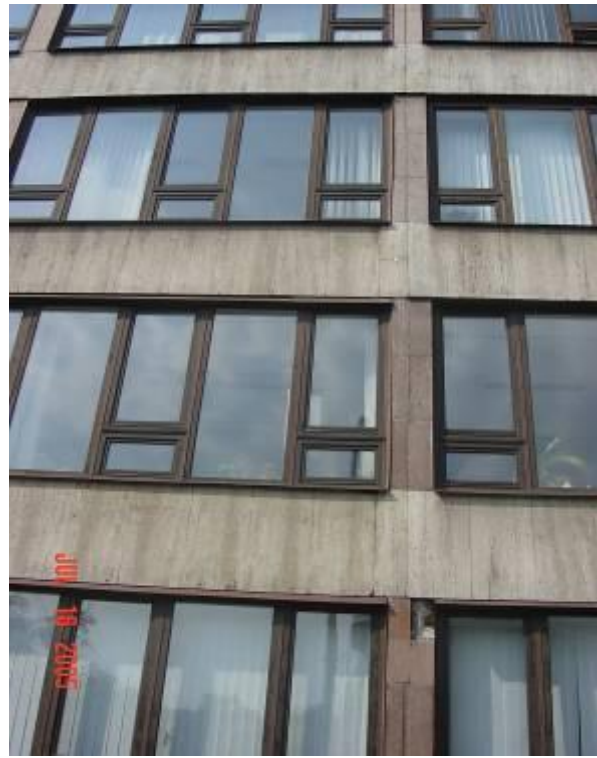
Kilazult kőlapok a homlokzaton

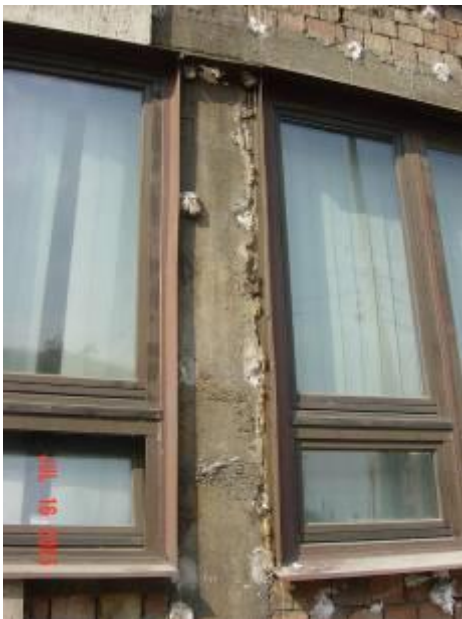
Visszabontott kőlapok utáni állapot

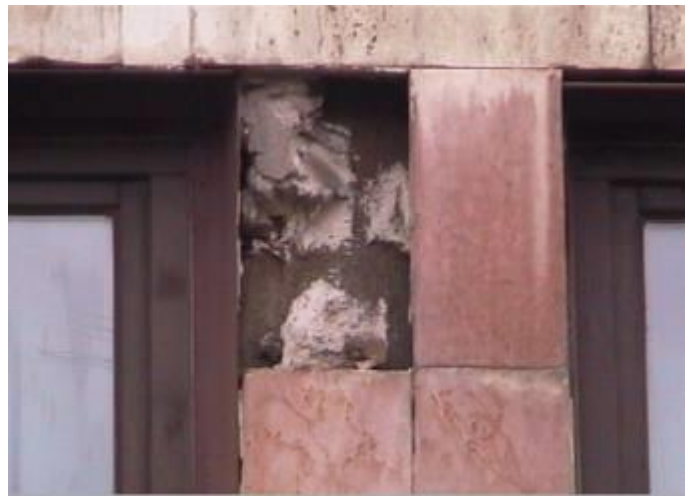
Leesett kőlap helye

A képeken is látható, a nyílászárók lakatos szerkezete is elkorrodált az elmúlt 40 év alatt
A vázkitöltő falszerkezet, vagy a beton tartószerkezet hőszigetelés nélkül készült, a kérdés, hogy ma mit tehetünk az egyre kritikusabb állapotok felszámolásáért, a szerkezeti károk megelőzéséért, a megfelelő hőszigetelési értékekért?

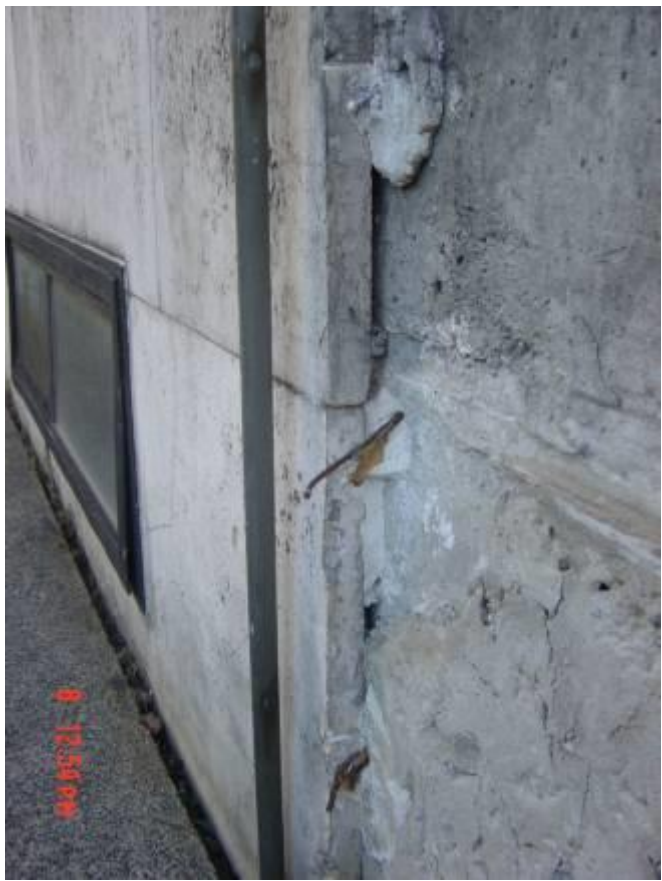
Lábazati kőburkolat és rögzítése acél kapoccsal

Az épület beton tartószerkezetéről hiányzik a nedvesség elleni és a hőszigetelés, a kőlapokat tartó rögzítő szerkezet meg visszafordíthatatlanul csak korrodál, ...

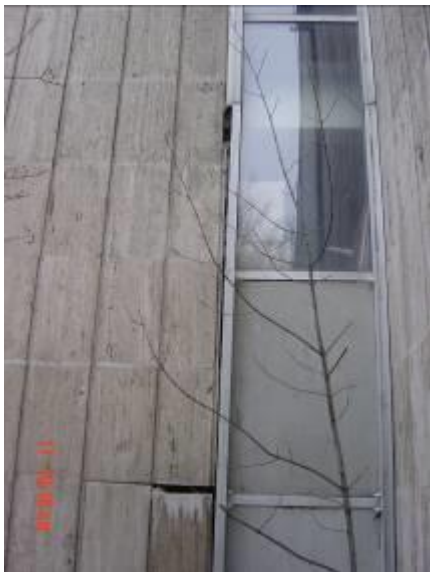
Kilazult kőlap

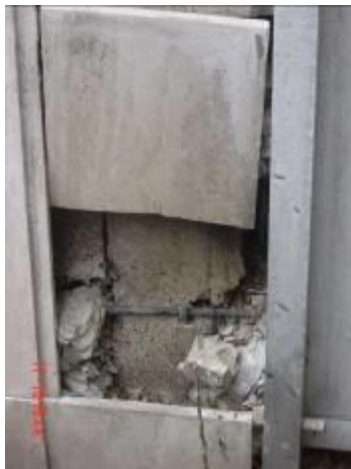
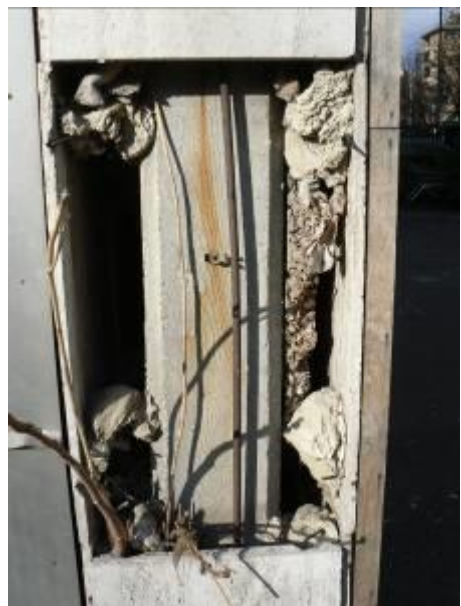
eltört kőlap és a mögötte található rögzítő szerkezet állapota

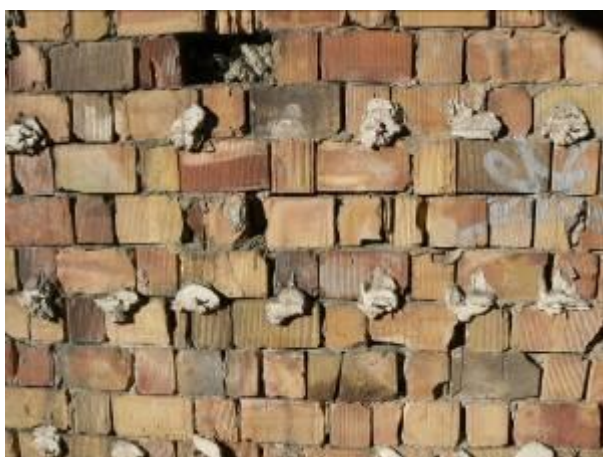
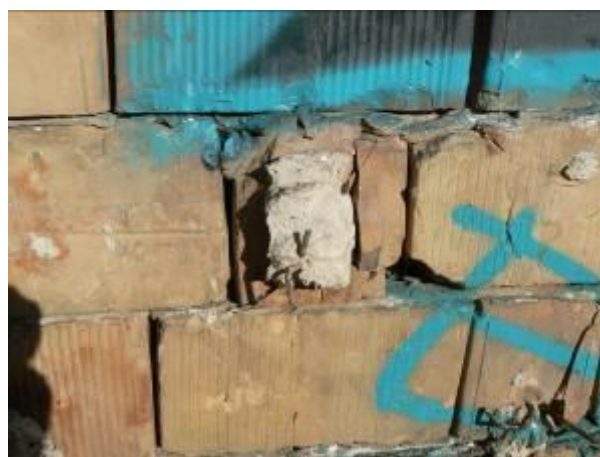
Móricz Zsigmond körtéri üzletek:

Tégla fal tartószerkezet a bent maradt rögzítési anyagokkal: szinterezett kapocsdrót és gipszhabarcs

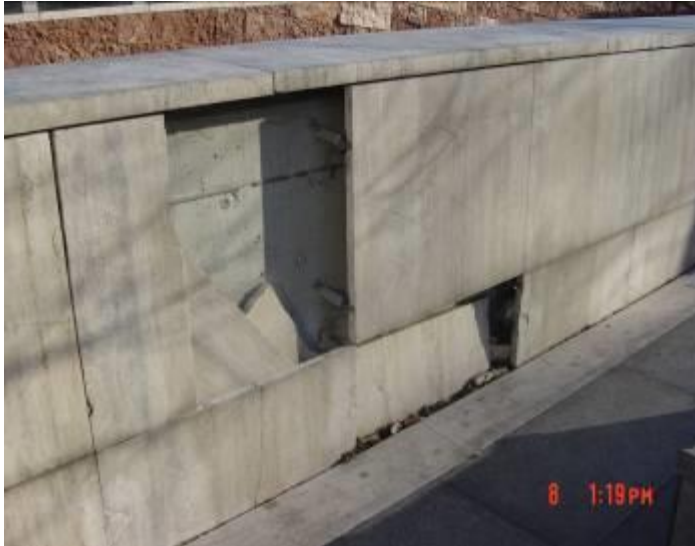
Egyike az ország legsilányabb kőfaragó burkolási munkavégzésnek. Tipikus példája, hogy egy hozzá nem értő „szak kivitelező” hogyan tudja rávenni (és mivel?) Beruházót, Tervezőt és Fővállalkozót arra, hogy a funkcionak alkalmatlan kőzet anyag kerüljön, ráadásul szakszerűtlenül beépítésre.

3 cm vtg. travertin falburkolat

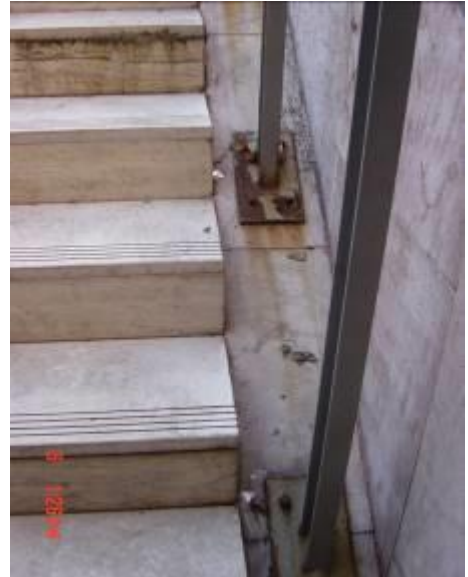
korlátok rögzítése majdnem rozsdamentes rögzítő szerkezetekkel

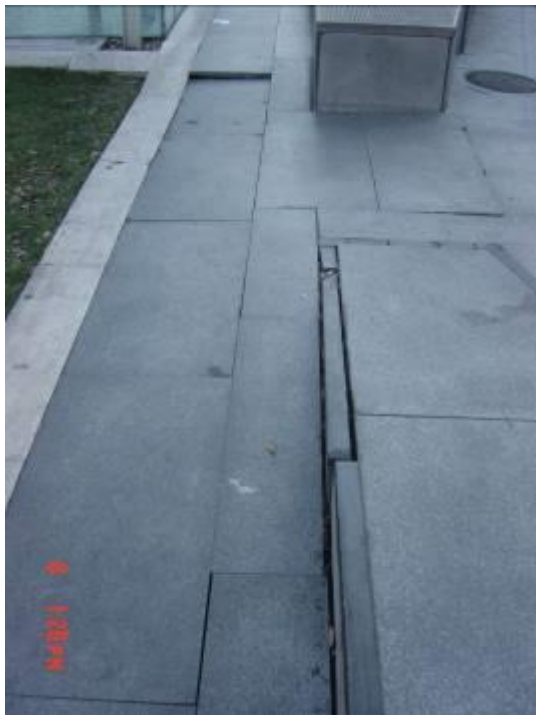
Szakszerűnek hitt technológia,

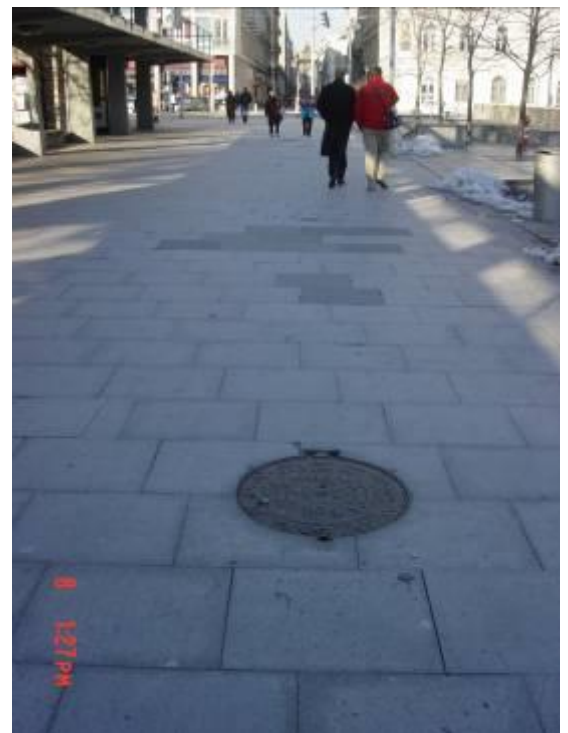
és a már

javított padlóburkolat

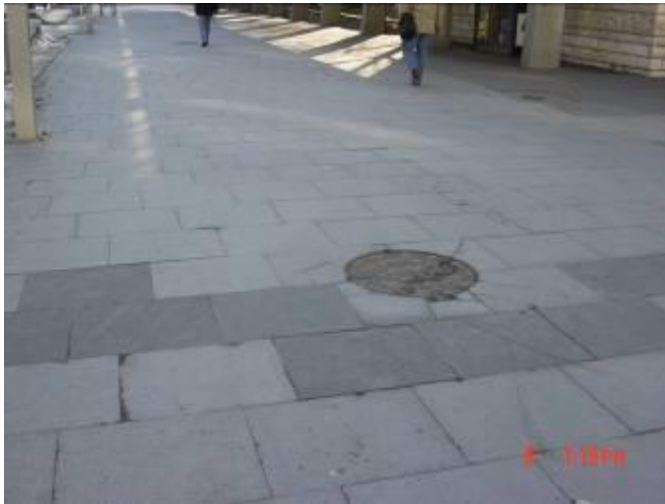
Javított padlóburkolat

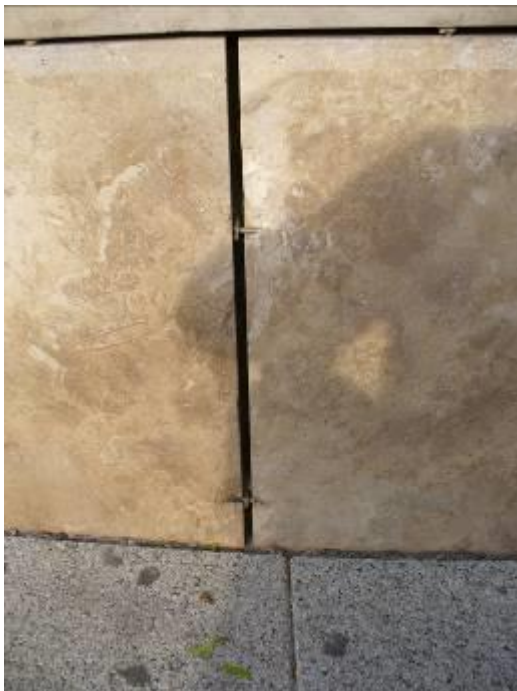
Padló és fal szakszerűnek nem mondható kapcsolata

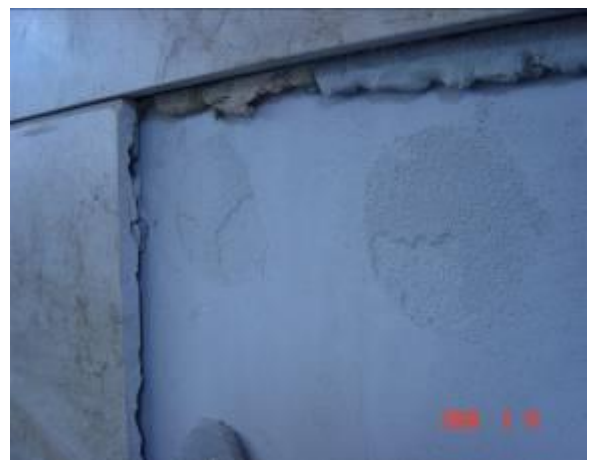
Biztos, hogy így kell falburkolatot helyezni ragasztásos technológiával? Ráadásul a szabványtól jelentősen eltérő nagyságú kőlapokat?

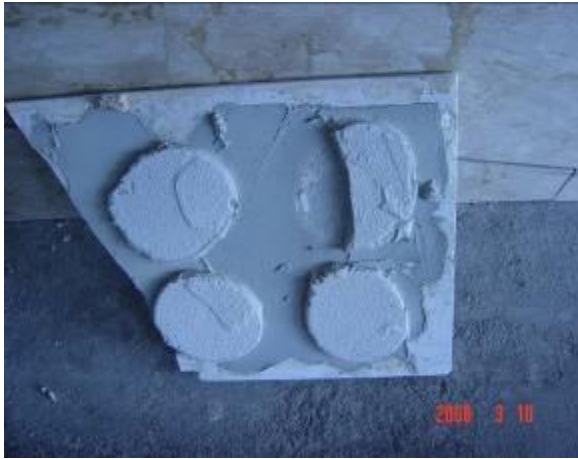
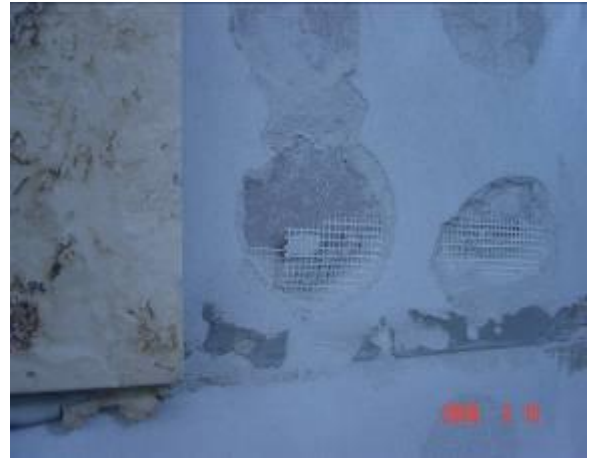
Előírás szerint a függőlegesen és vízszintesen beépítésre kerülő kőlap elemek hátulját „teljes felületen” ragasztóhabarccsal kellene bevonni. Érdekes felvétel a kőfelület+ ragasztóhabarcsnak a fogadó szerkezetre tett hatásáról.

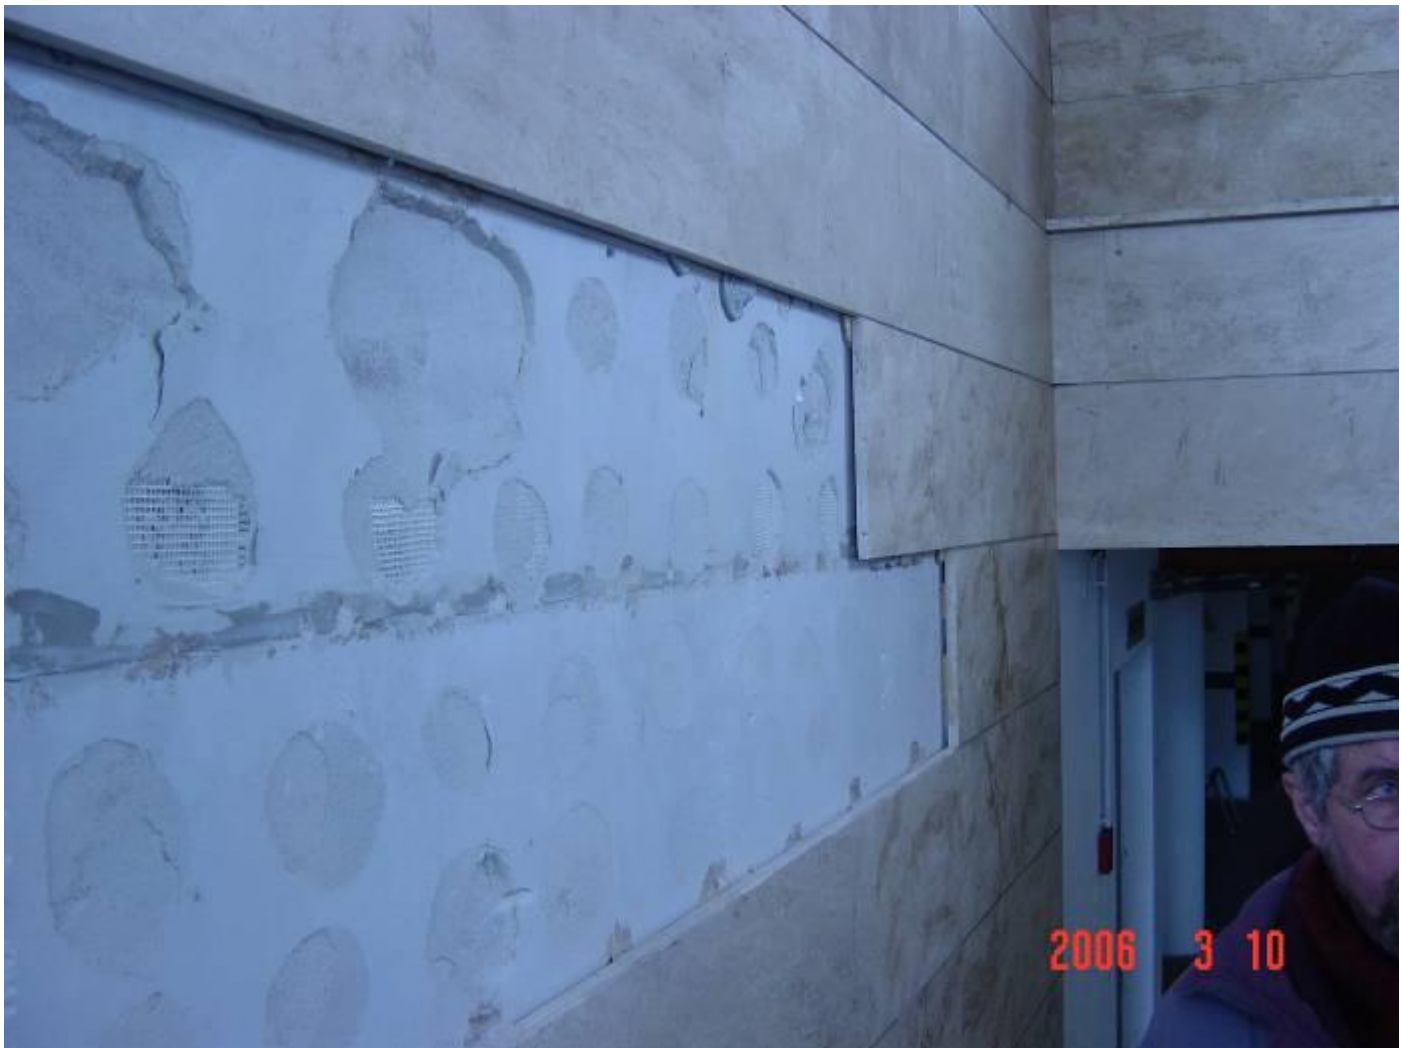
A szakkivitelező szerinti kontakt-technológia

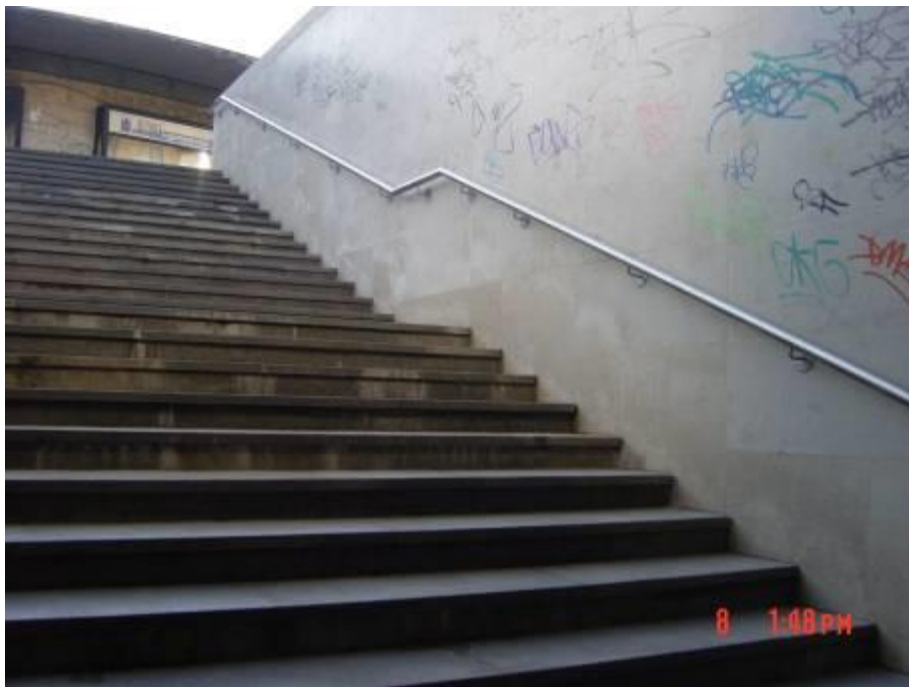
A falburkolat felszívja, a mögötte lévő szerkezettől átveszi a nedvességet, s mivel a fugázat, ki van hézagolva, az elpárologni nem tud. Vajon hány telet fog kibírni?

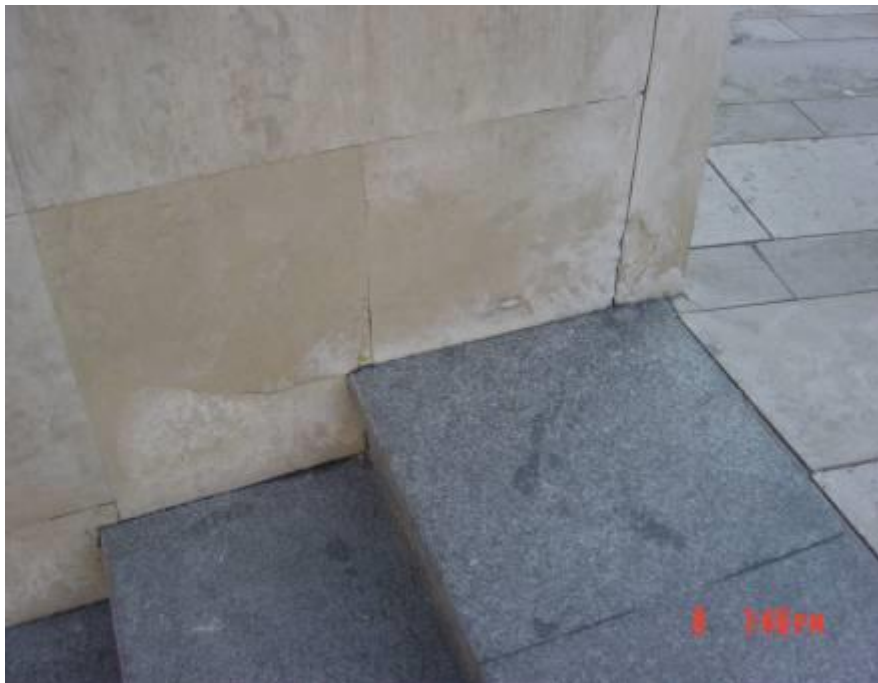
Az eddigi szakmai előírásokat betartva a nedvesség elleni, valamint sózás miatti felületi szerkezeti károsodások elkerülése érdekében a lépcső anyagával megegyező anyagokat (gránit, quartzit,) építettünk be faltő- és lépcsőkísérő lábazatként az aluljárókba. Ez most elmaradt, ráadásul a kőlapok megfelelő kezelése sem történt meg, amit még kiegészít, azaz a tény, hogy a lábazati falburkolati kőlap elemeket –a károsodás növekedésével- a kijárat teljes felületén ki kell cserélni, hisz ha csak egyenként cserélnék, „pótolnák,” akkor az csak jelentős színeltérésű, „frissen feldolgozott” kőzetekkel lehetne megoldani, mely szemet bántó lenne.

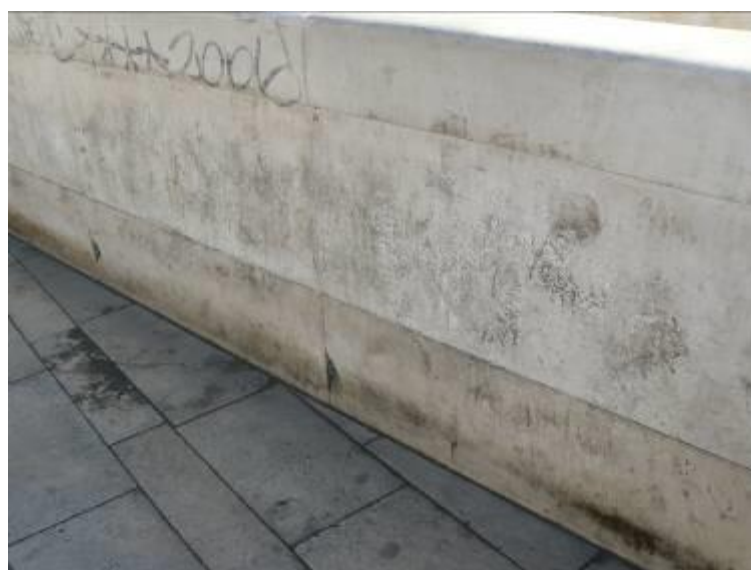
Vajon a térburkolat miért csatlakozik a falburkolathoz? Legalább dilatációs hézagot hagytak volna..
Lábazati köelem rögzítése látszik

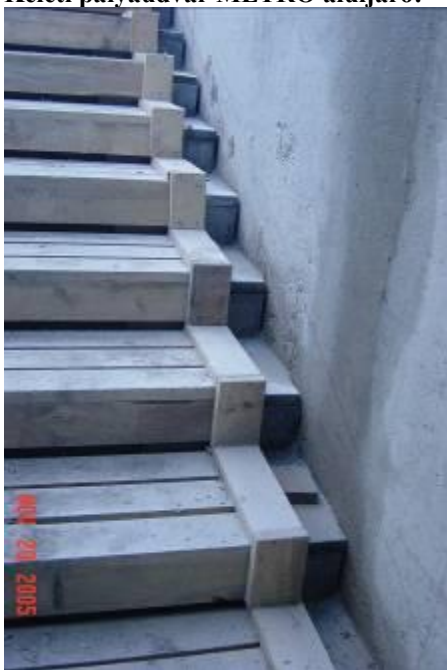
Az eredeti terv szerint a járólap élének a homloklap síkjához képest 2 cm-es előrébb kellene lennie. Most egy síkba van, és a fugázat már kezd kiperegni, melyen befolyva a nedvesség hatására a fagy be fogja bizonyítani hogy mire is képes.

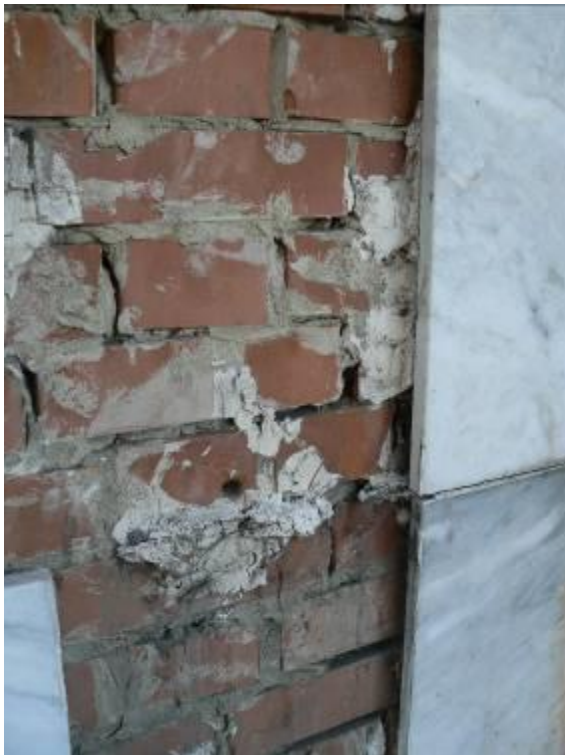
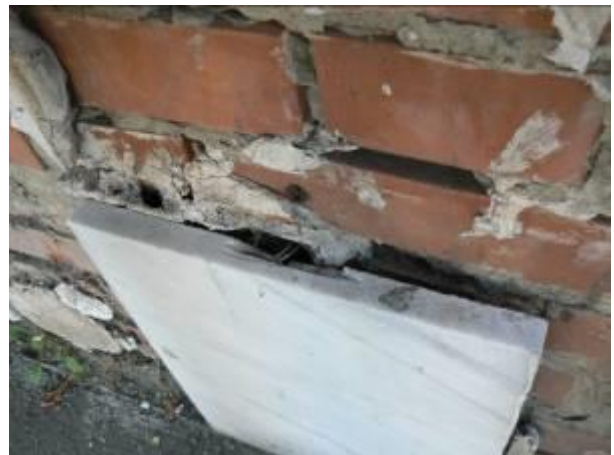
Kurizorium: 2mm vtg kapocsdróttal rögzített és gipsszel merevített homlokzati falburkolat

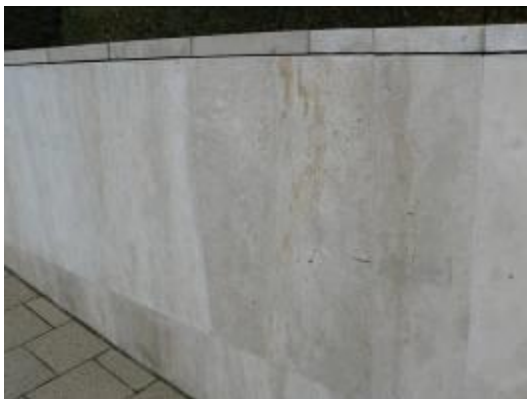
„Zsinórba” helyezett fedlap elemek

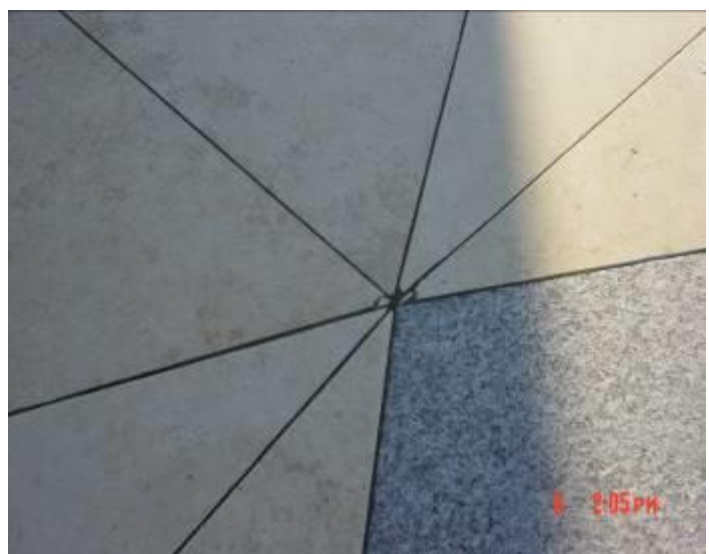
és hegyesszögben csatlakozó padló elemek

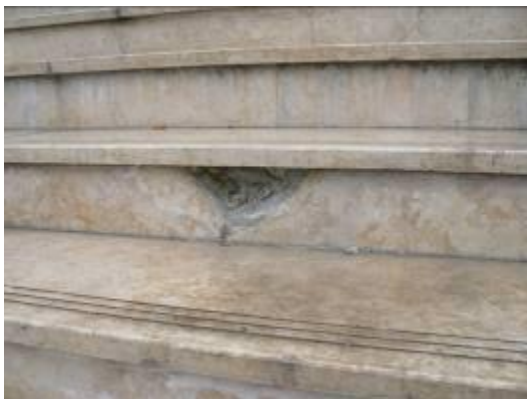
Sérült kőlap

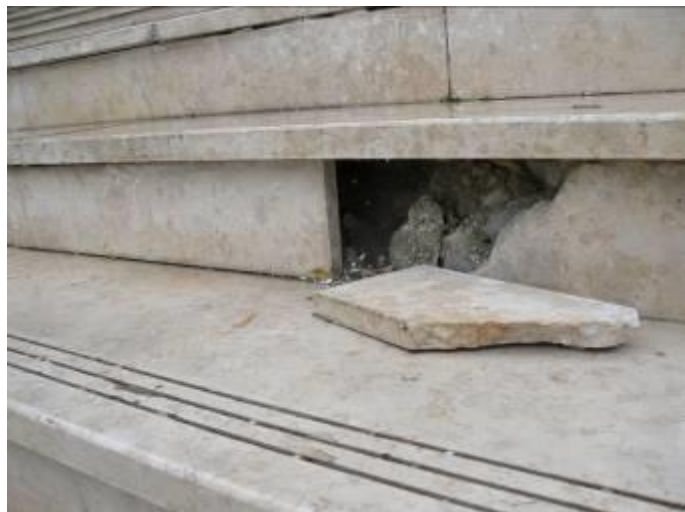
A már beépítéskor is repedt homloklap eltörött, és mint látható nincs mögötte megfelelő ragasztóhabarcs, ami biztosíthatta volna, hogy a repedés ne váljon kitöréssé.

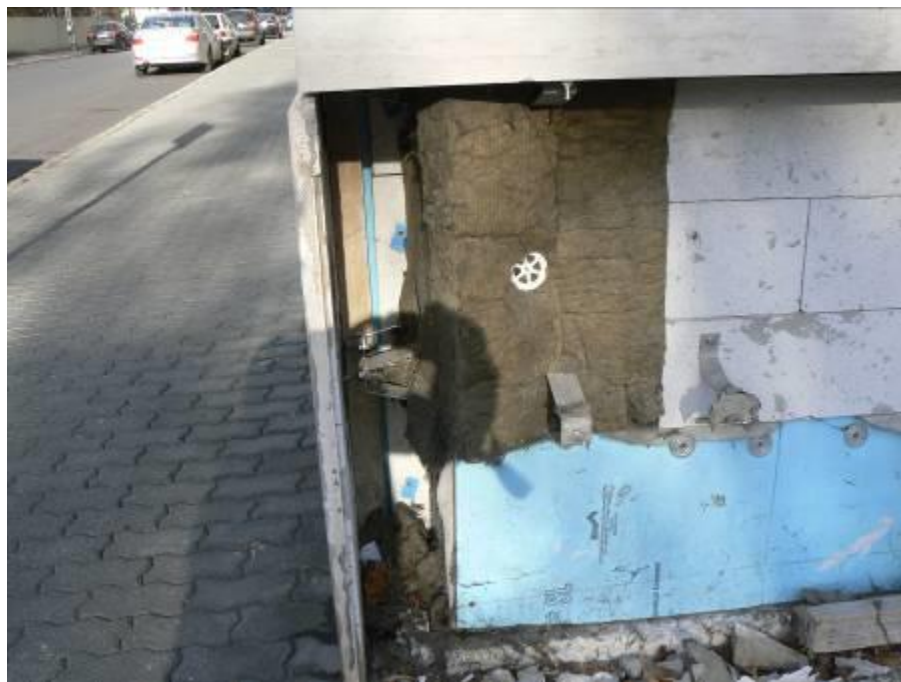
Érdekes felvételek egy kiesett lábazati falburkolat mögötti helyszínről

A létesítmény vélhetően pillérvázazás (a vb. Pillér lett hőszigetelve), mely mögött, de az ytong vázkitöltő falszerkezeten sincs nedvesség elleni szigetelés. Érdekes, mivel a homlokzati fugázaton keresztül a csapadék könnyen a kőburkolat mögé kerülhet, ahol a gőz, a pára formájában az ytong falszerkezetbe kerülve pár év alatt durva épületszerkezeti sérüléseket és komoly hőszigetelési problémákat okozhat.

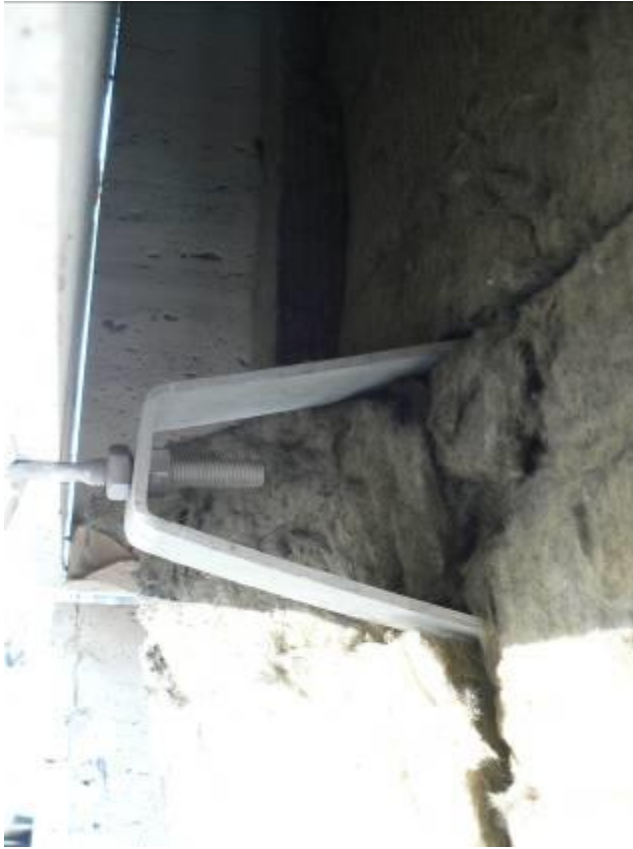
E képen látható, az egyik leggyakoribb, a kőlapok rögzítésével kapcsolatos szakmai hiba. A kőlap tartó (teherviselő) konzol menetes feje a két rögzítő anyával nem lett megfelelően rögzítve, így a kőlap „leszállt”. Biztos, hogy a kivitelező ismerte a technológiát és megfelelően képzett szakember volt? Ma a homlokzati kőlapok 70%-a így van felhelyezve! Igen, ez után már lehet kiabálni, S.O.S! De segítség nincs!

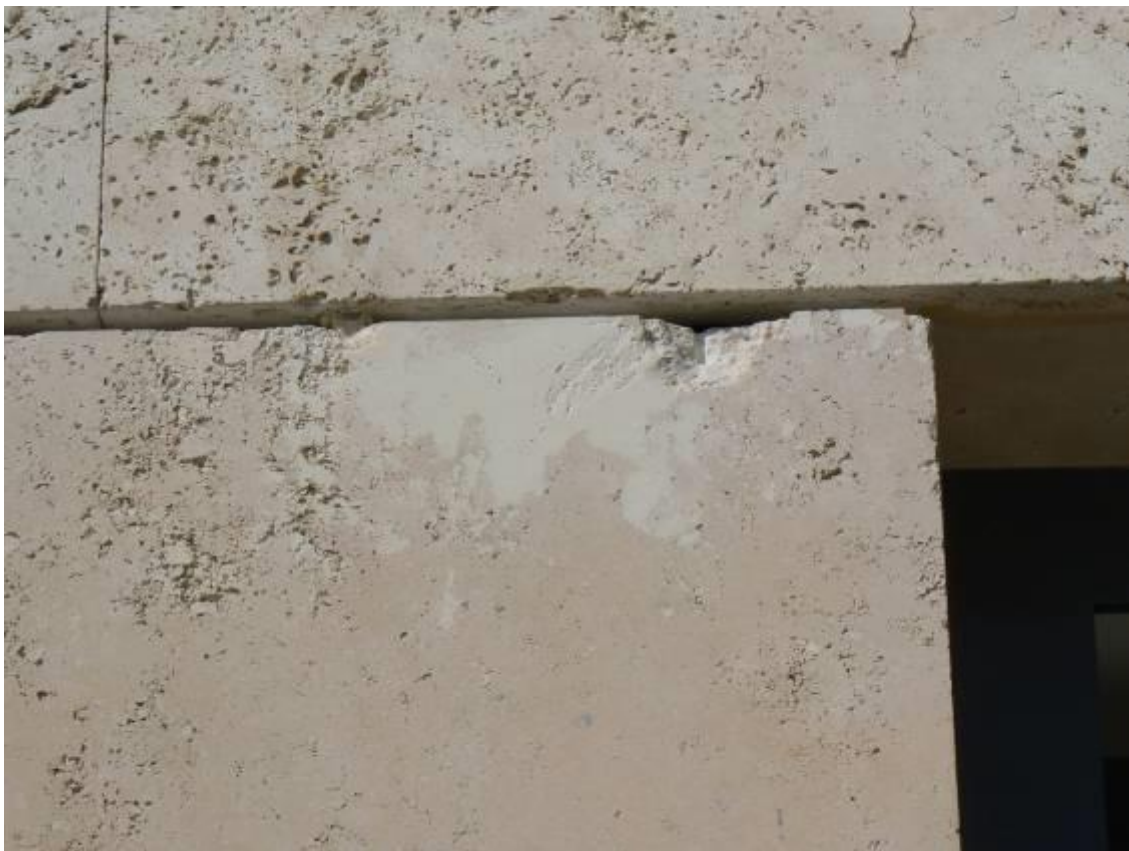
Első osztályú minőségű kőzetanyag, és ugyanolyan munka
